**TERMO DE AVALIAÇÃO DE BENS**

**DESCRIÇÃO:** Automóvel, marca/modelo: **I/TOYOTA HILUX CDSRVA4FD**, ano fab./ano mod.: 2016/2016, cor: BRANCA, placas: **PCU-1894/MT**, Chassi: 8AJHA8CD4G2573316, Renavam: 1083050408.

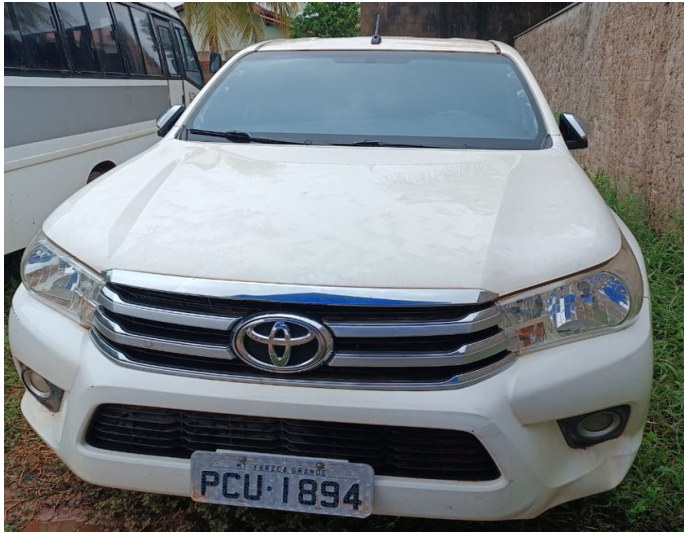
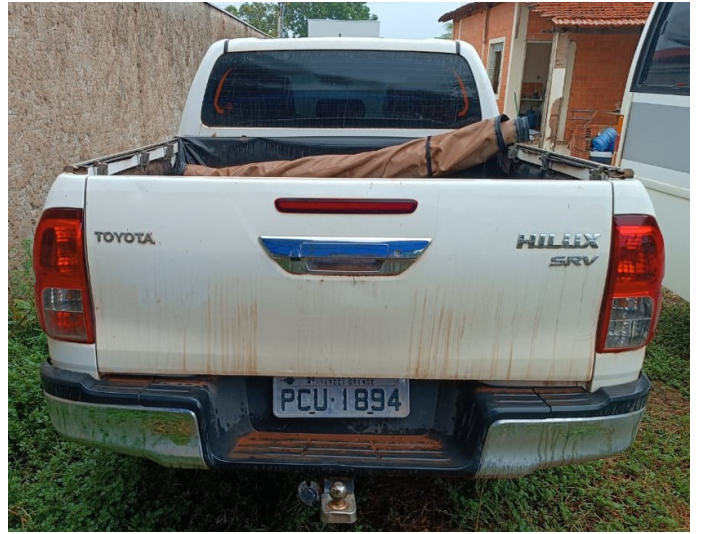
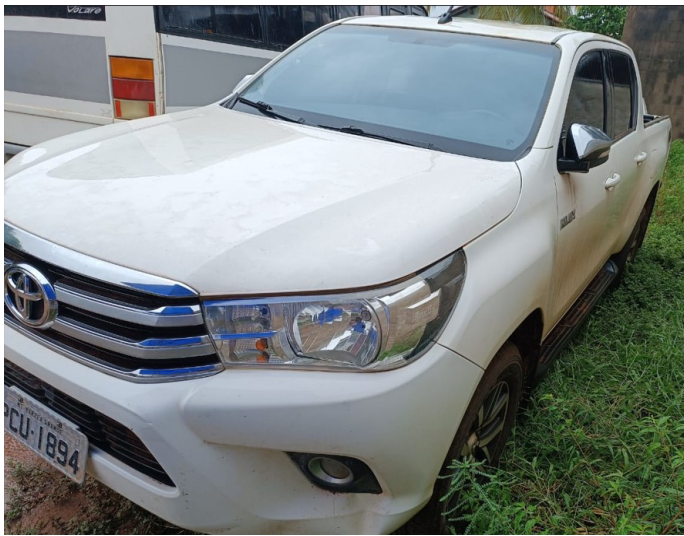
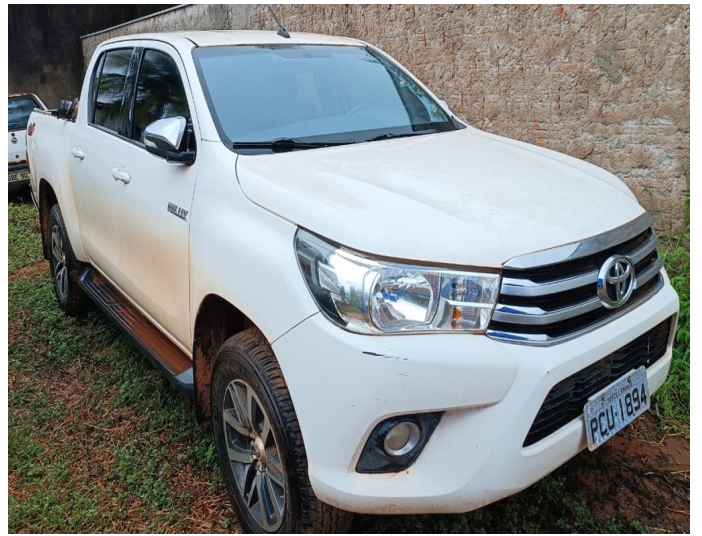
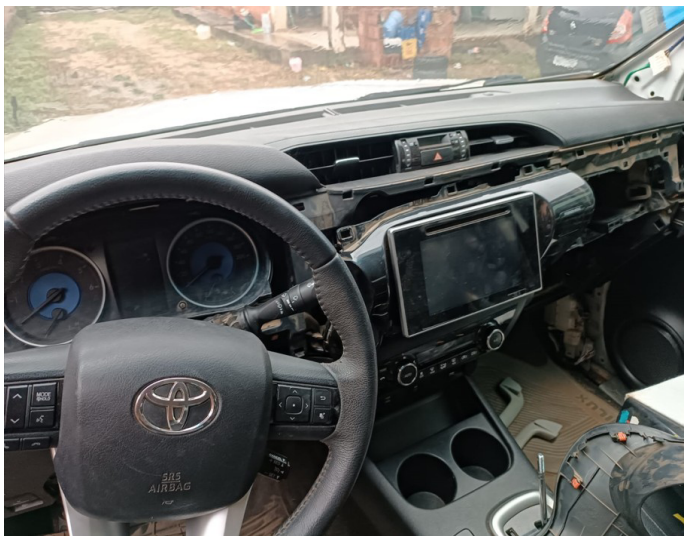
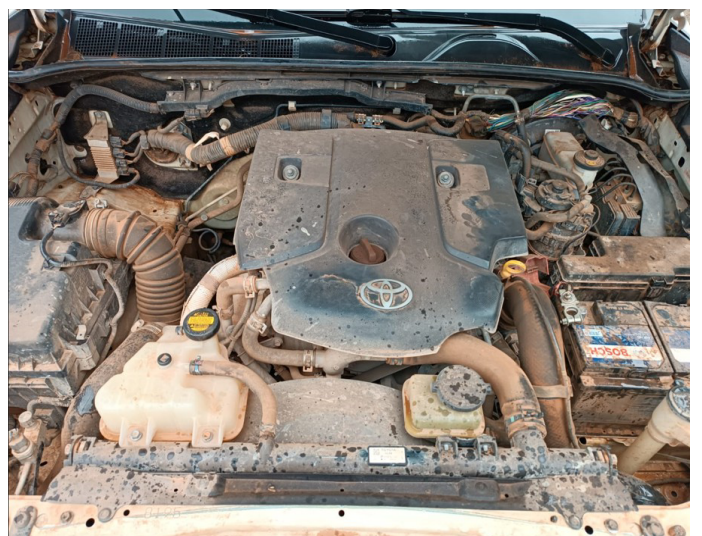
**DESCRIÇÃO COMPLEMENTAR:** Veículo em regular estado de conservação. Pintura desbotada e com riscos. Lanternas e faróis desbotados. Forração interna avariada, assim como, alavanca de marchas, painel de instrumentos, motor e outros itens. Pneus e rodas em ruim estado de conservação. Entre os itens faltantes estão, chave de rodas, macaco, triângulo, pneu e roda de estepe.

**Obs.:** Não foi constatado o funcionamento do mesmo.
