**TERMO DE AVALIAÇÃO DE BENS**

**DESCRIÇÃO:** Motocicleta estrangeira, marca/modelo: **PEGASUS**, ano fab./ano mod.: não identificado, cor: PRETO, placa: não identificado, Chassi: LB7M6K208EC00165 e Renavam: não identificado.

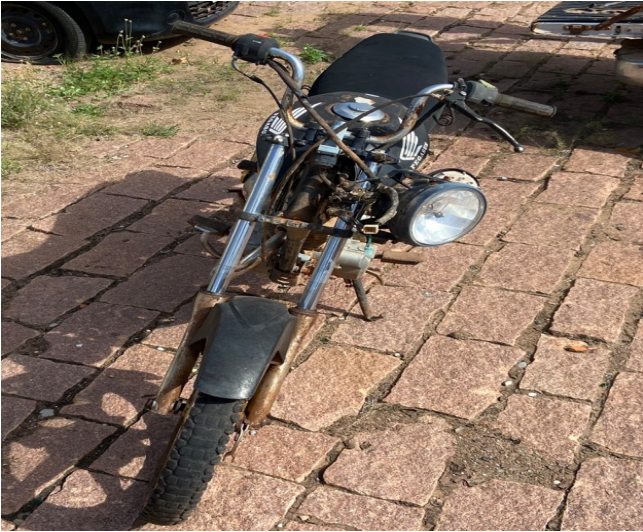
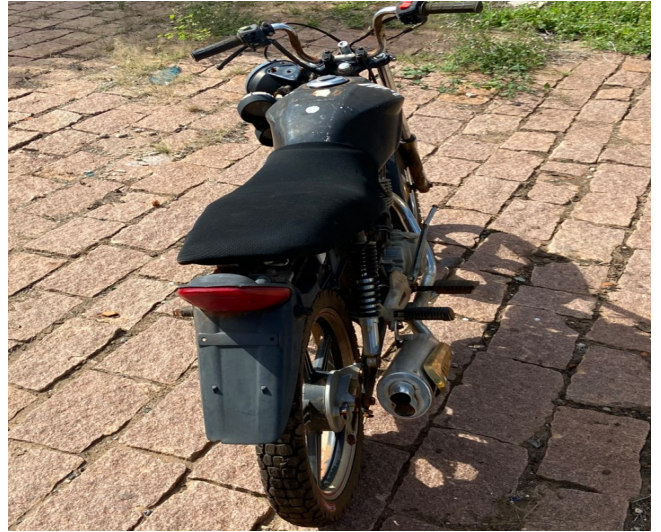
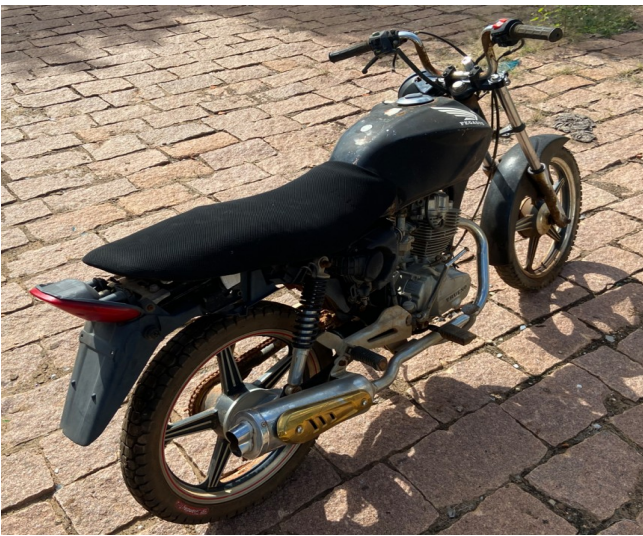
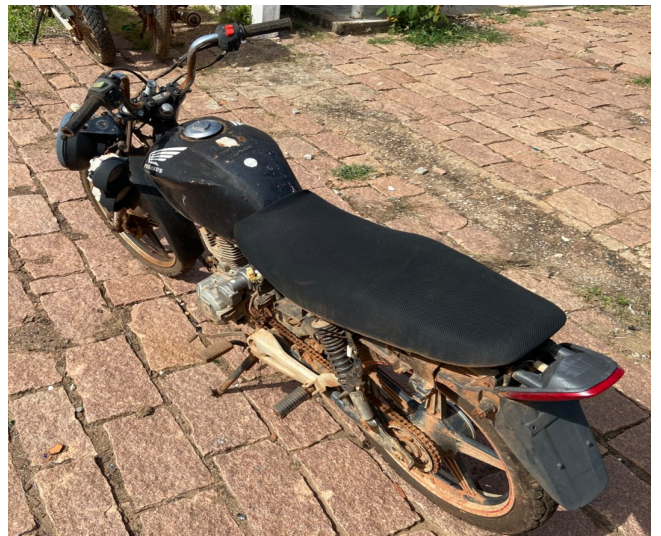
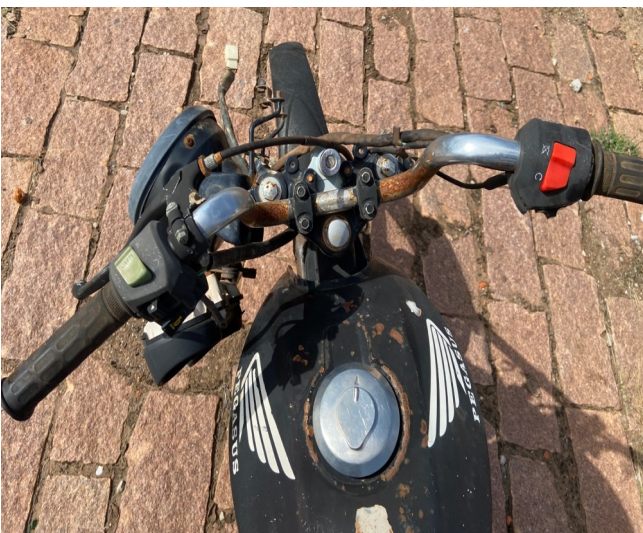
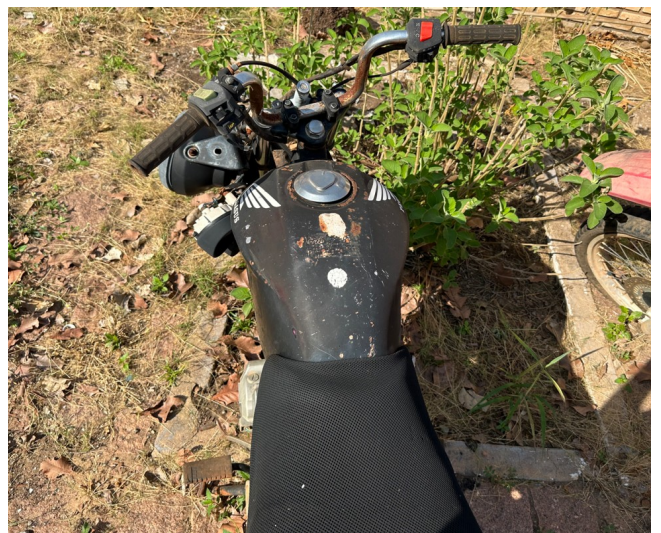
## FOTOS

**DESCRIÇÃO COMPLEMENTAR:** Em suma, trata-se de motocicleta em estado de sucata aproveitável, haja vista seu atual estado de conservação e impossibilidade de certificar seus números identificadores, pois o aludido bem possui registro e fabricação estrangeira. Sua pintura está manchada, desbotada, com riscos e marcas de ferrugem. Algumas peças estão oxidadas, outras, enferrujadas. Os para-lamas estão avariados, assim como, farol, lanterna, descanso lateral, retrovisores, carenagens, tanque de combustível, banco, motor e demais itens. Pneus e rodas em ruim estado de conservação. Entre os itens faltantes estão, painel de instrumentos, algumas carenagens, descanso central, piscas, bateria, jogo de ferramentas e chaves de ignição.

- **Obs.:** Motocicleta sem condições de funcionamento.

**CIRCULÁVEL/SUCATA:** Sucata aproveitável.
