SECRETARIA NACIONAL DE POLÍTICAS SOBRE DROGAS – SENAD

PROCESSO DE ALIENAÇÃO DE BENS Nº 08129.012427/2022-30

TERMO DE AVALIAÇÃO DE BENS

DESCRIÇÃO: Automóvel, marca/modelo: **FIAT/UNO WAY 1.0**, ano fab./ano mod.: **2014/2015**, cor: **VERMELHA**, placas: **NCG-2881/RO**, Chassi: **9BD195A62F0661001** e Renavam: **01036392969**.

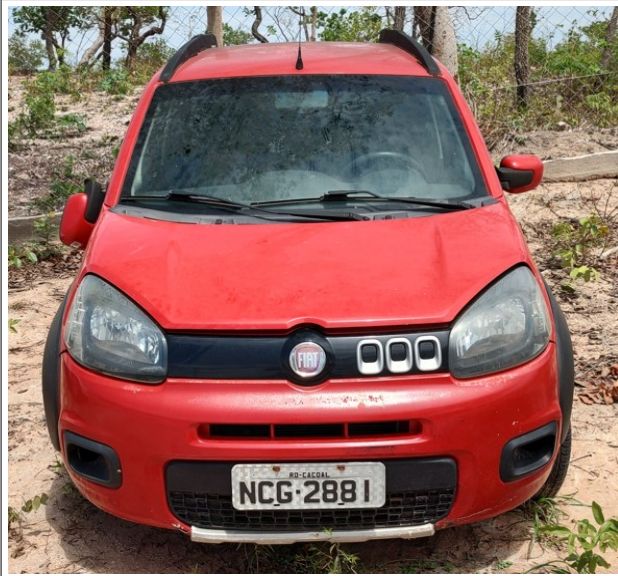
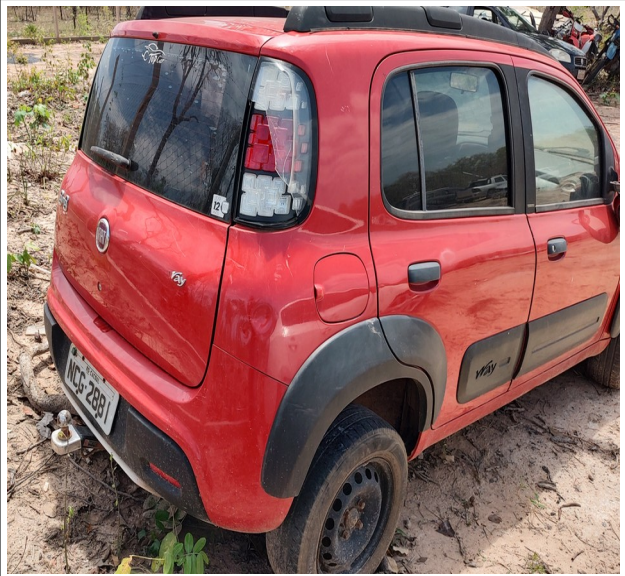
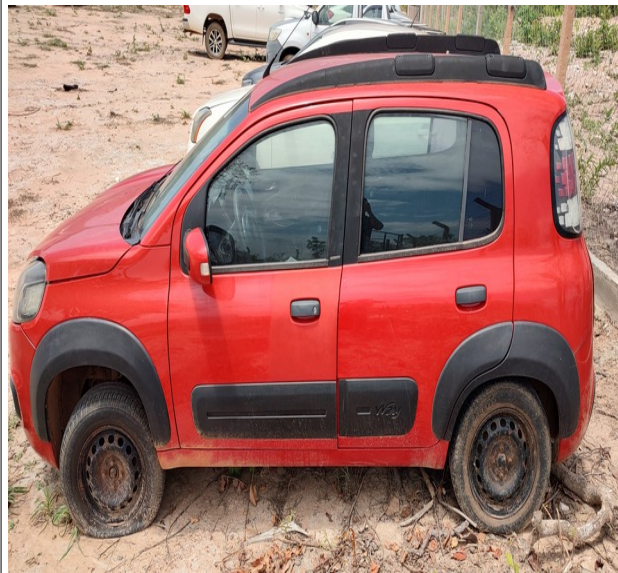
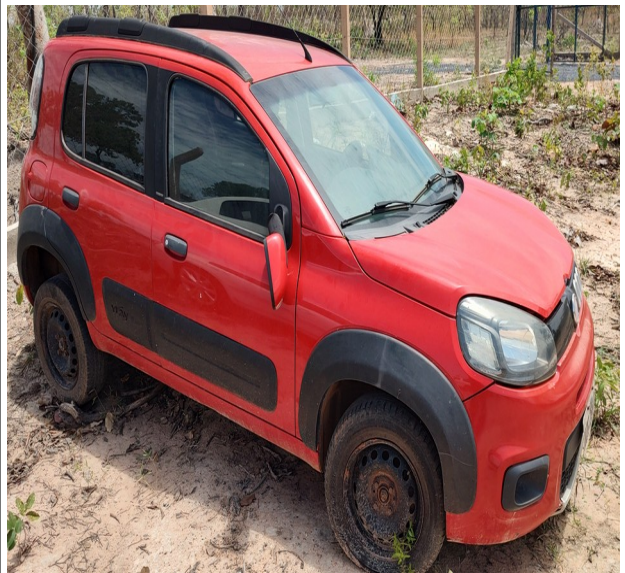
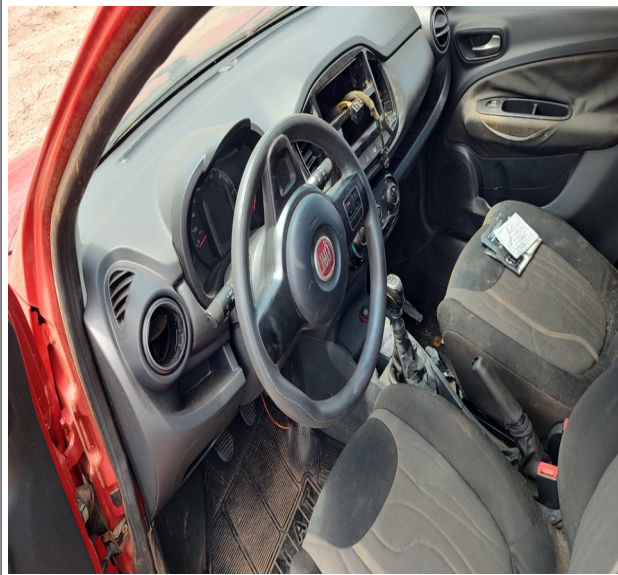
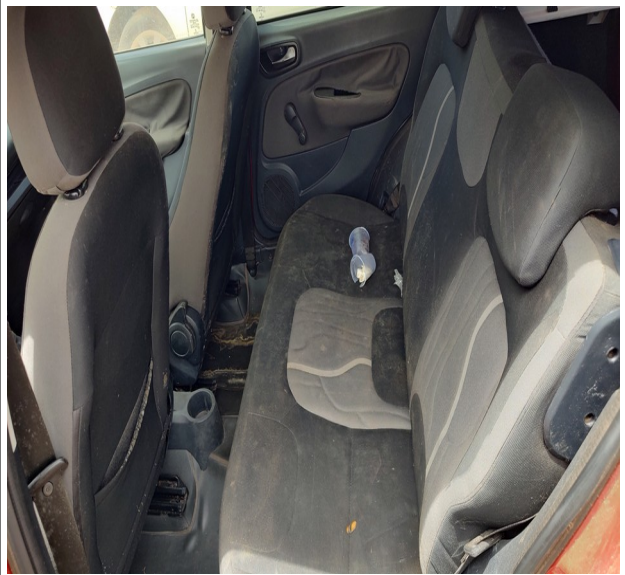
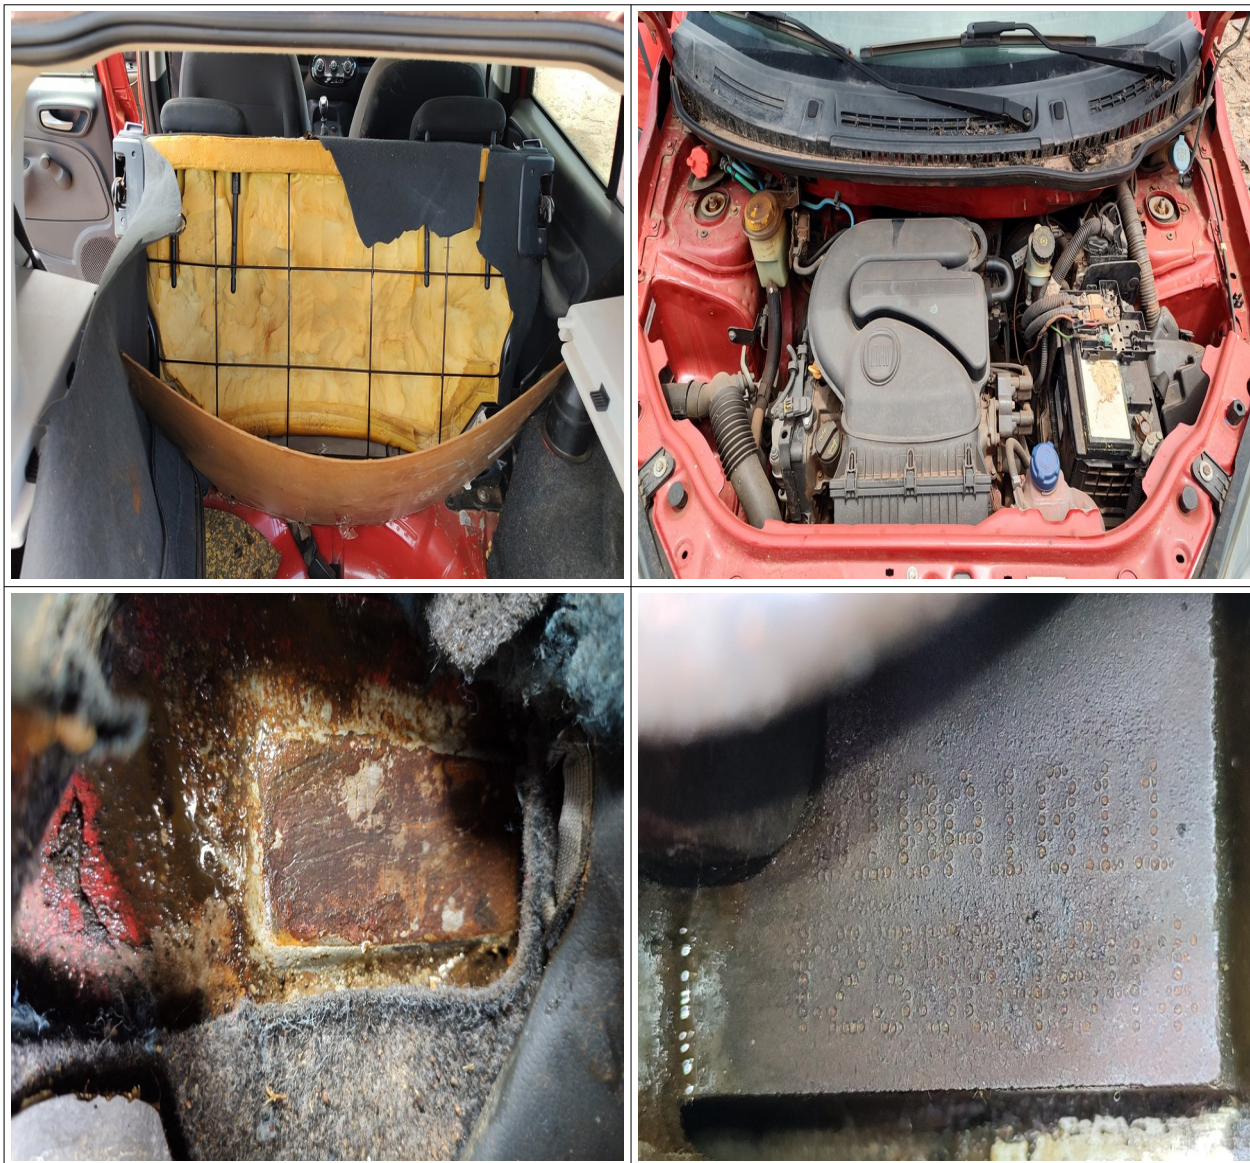
FOTOS – PLACAS: NCG-2881/RO.

DESCRIÇÃO COMPLEMENTAR: Em suma, trata-se de veículo em ruim estado de conservação. Logo, sua pintura está manchada, desbotada e com riscos. O para-choque dianteiro encontra-se avariado, assim como, lataria, retrovisores, lanterna traseira do lado direito, forração interna, bancos e outros itens. Pneus em ruim estado de conservação. Entre os itens faltantes estão, peças do painel, chave de rodas, macaco, triângulo, pneu e roda de estepe.
