TERMO DE AVALIAÇÃO DE BENS

ORDEM DE SERVIÇO DE ALIENAÇÃO (OSA) Nº 1673/2023
DDA/CDA/CGGA/DGA/SENAD

SEQUENCIAL: 04

DESCRIÇÃO: Motocicleta, marca/modelo: **HONDA/BIZ 125 ES**, ano fab./ano mod.: **2006/2006**, cor: **PRATA**, placa: **KAJ-2995/MT**, Chassi: **9C2JA04206R846526** e Renavam: **00884491030**.

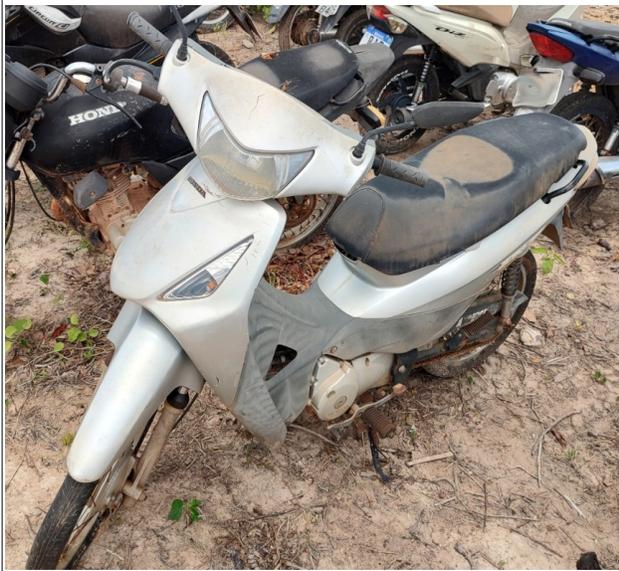
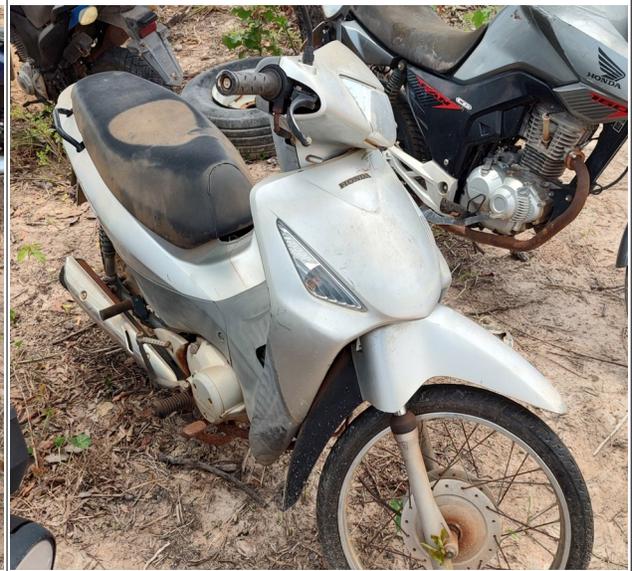
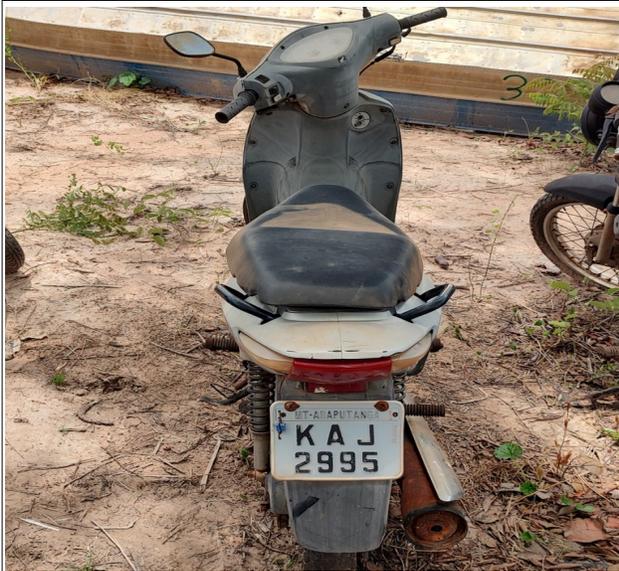
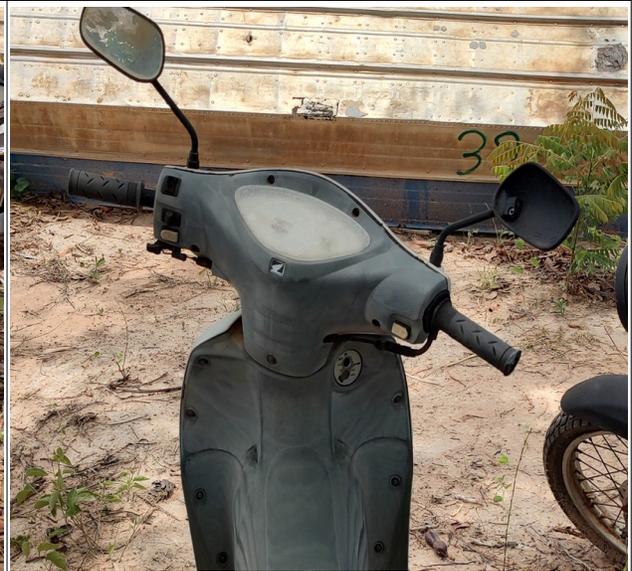
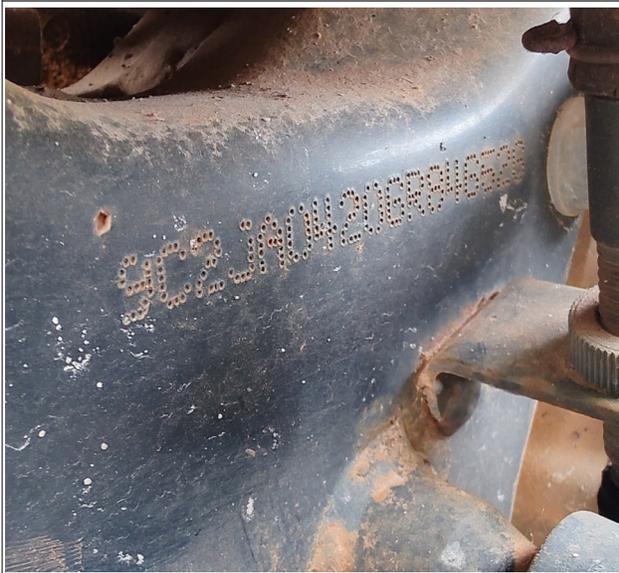
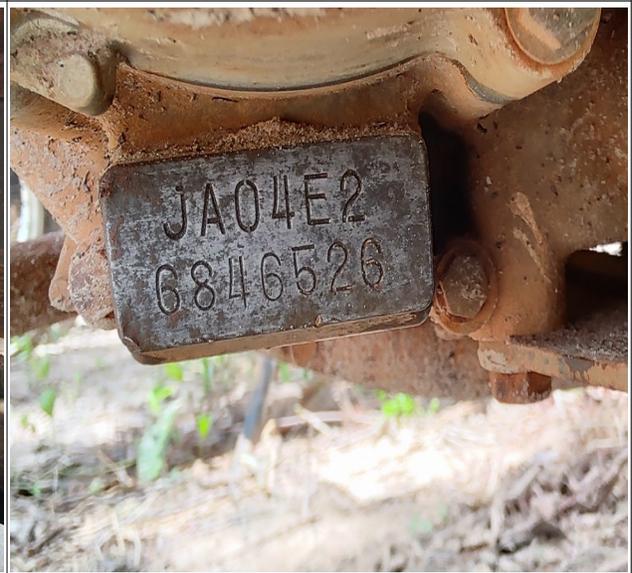
FOTOS – PLACA: KAJ-2995/MT.

DESCRIÇÃO COMPLEMENTAR: Em suma, trata-se de motocicleta em ruim estado de conservação. Logo, sua pintura está manchada, desbotada, com riscos e marcas de ferrugem. Por sua vez, suas carenagens estão avariadas, assim como, bateria, retrovisores, banco, painel de instrumentos, escapamento e outros itens. Pneus em ruim estado de conservação. Entre os itens faltantes estão, jogo de ferramentas e chaves de ignição.
