SECRETARIA NACIONAL DE POLÍTICAS SOBRE DROGAS – SENAD

PROCESSO DE ALIENAÇÃO DE BENS Nº 08129.012427/2022-30

TERMO DE AVALIAÇÃO DE BENS

DESCRIÇÃO: Automóvel, marca/modelo: **FIAT/PALIO FIRE**, ano fab./ano mod.: 2003/2004, cor: BRANCA, **placas: JZO-1692/MT**, Chassi: 9BD17103742390696 e Renavam: 00818866578.

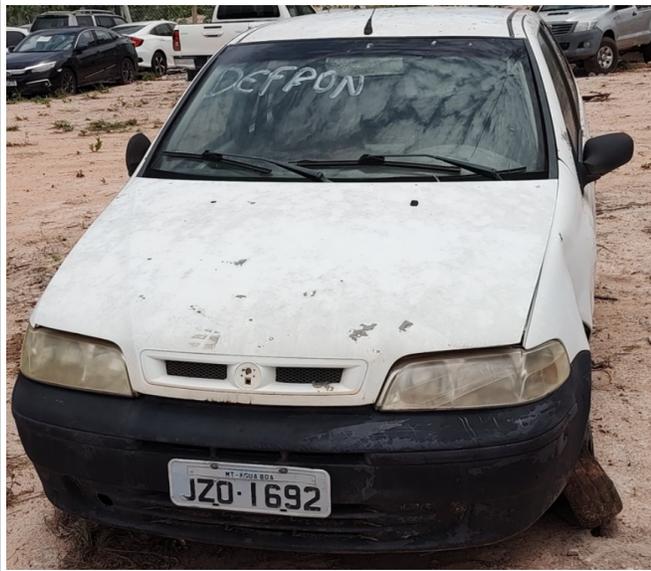
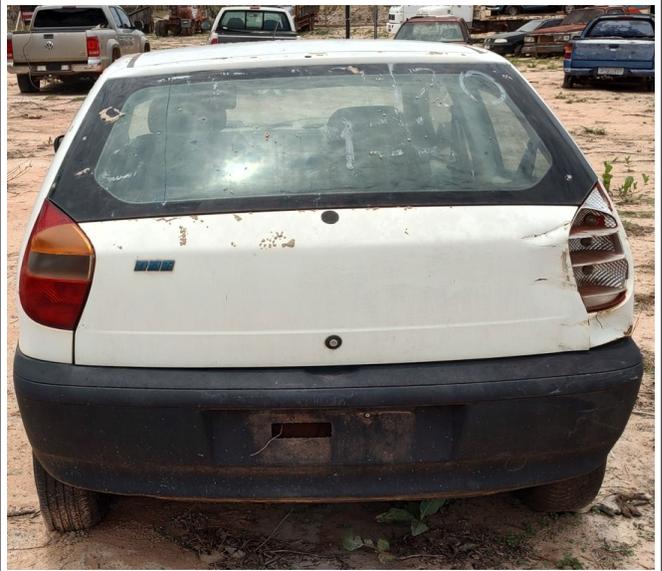
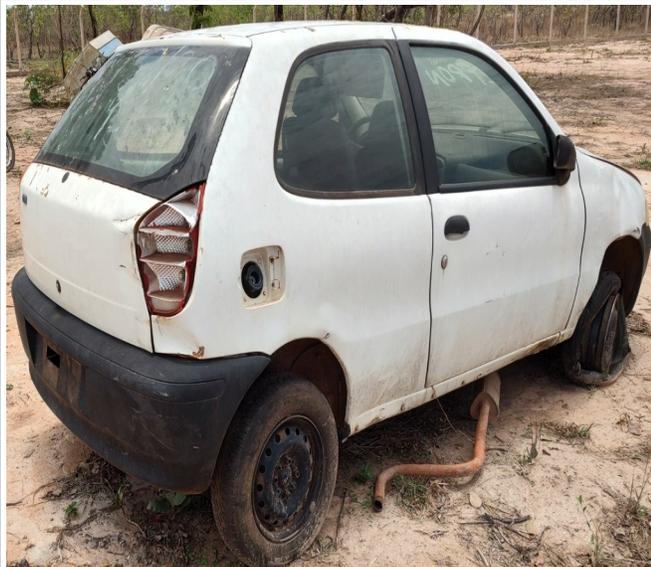
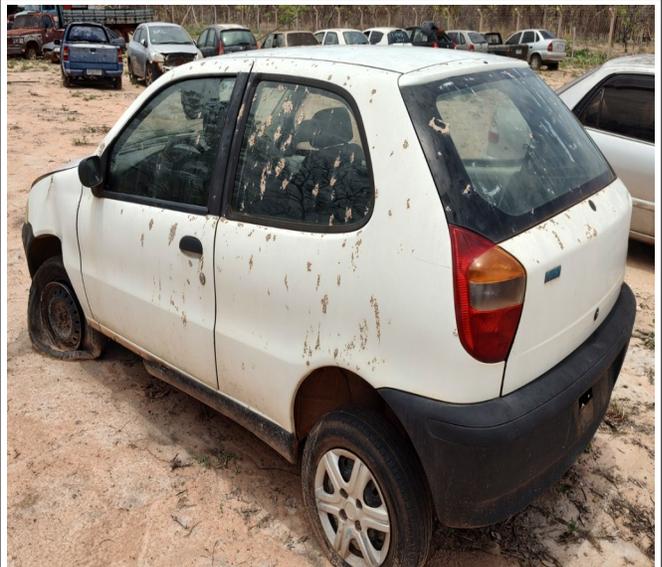
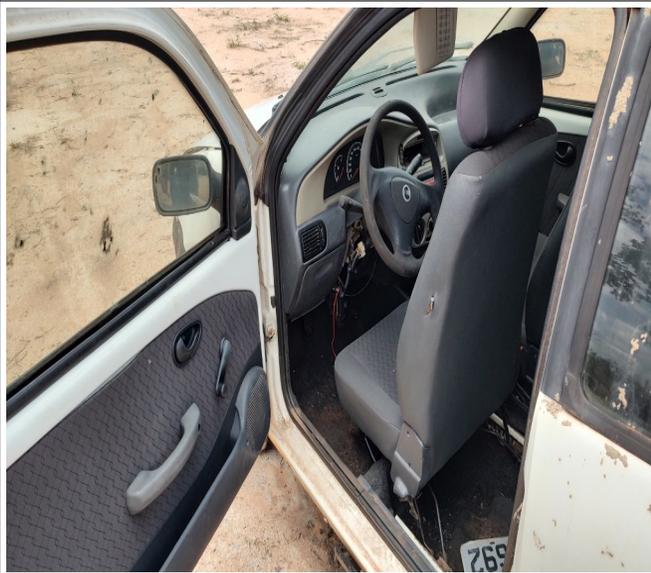
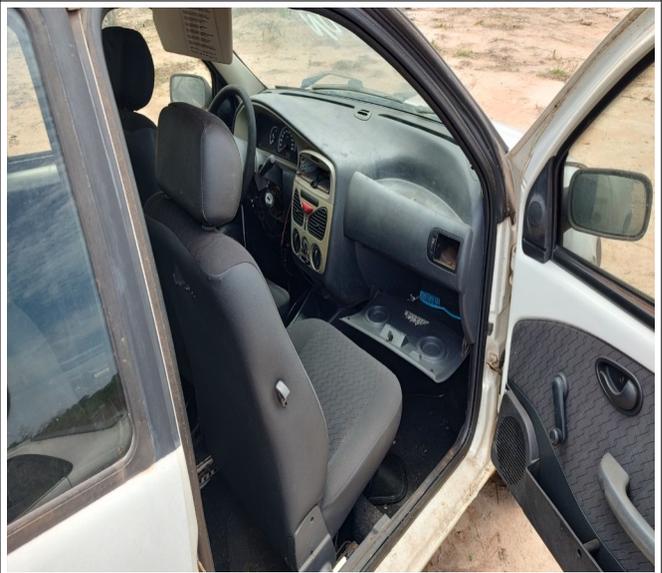
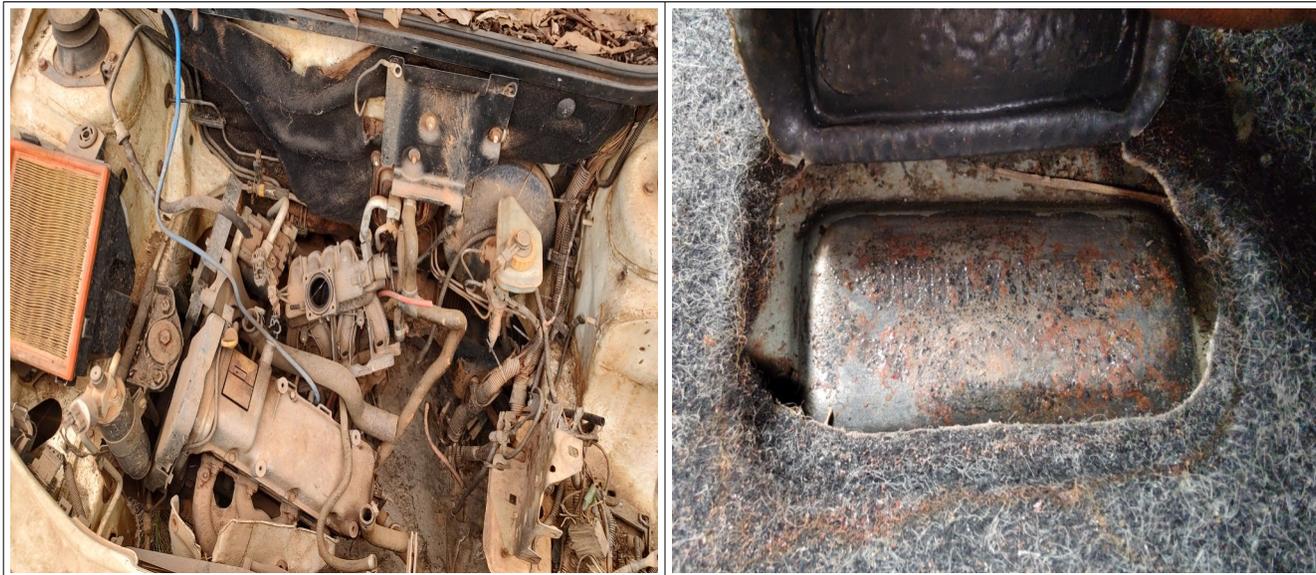
FOTOS – PLACAS: JZO-1692/MT.

DESCRIÇÃO COMPLEMENTAR: Em suma, trata-se de veículo em estado de sucata aproveitável com motor inservível, haja vista que não foi possível certificar seus números identificadores, pois os mesmos estão ilegíveis. A pintura do aludido bem está manchada, desbotada, com riscos e marcas de ferrugem. Por sua vez, seus faróis estão avariados, assim como, capô, teto, retrovisores, lanterna traseira do lado direito, bancos, forração interna, volante, alavanca de marchas, painel de instrumentos, motor e outros itens. Pneus em ruim estado de conservação. Entre os itens faltantes estão, partes do motor, chave de rodas, macaco, triângulo, pneu e roda de estepe.

– **Obs.:** Veículo sem condições de funcionamento.
