## SECRETARIA NACIONAL DE POLÍTICAS SOBRE DROGAS – SENAD.

### PROCESSO DE ALIENAÇÃO DE BENS Nº 08129.012428/2022-84

#### TERMO DE AVALIAÇÃO DE BENS

**DESCRIÇÃO:** Semirreboque, marca/modelo: **SR/NOMA SR 3E 27 CG**, ano fab./ano mod.: 2012/2012 cor: CINZA, **placa: OBF-0937/MT**, Chassi: 9EP071330C1004481 e Renavam: 00480705372.

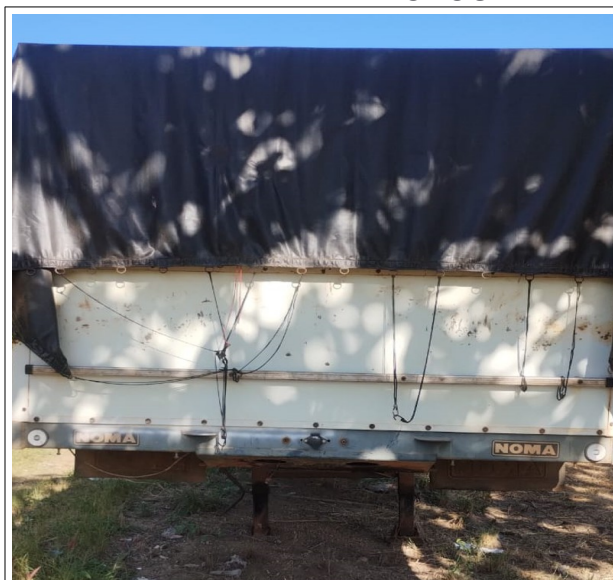
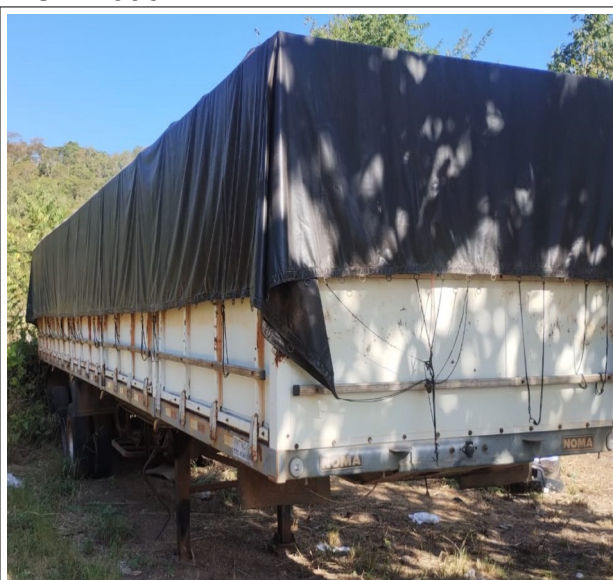
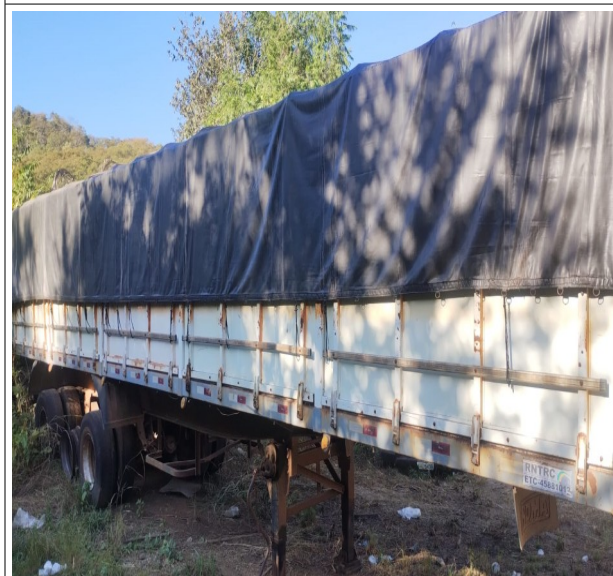
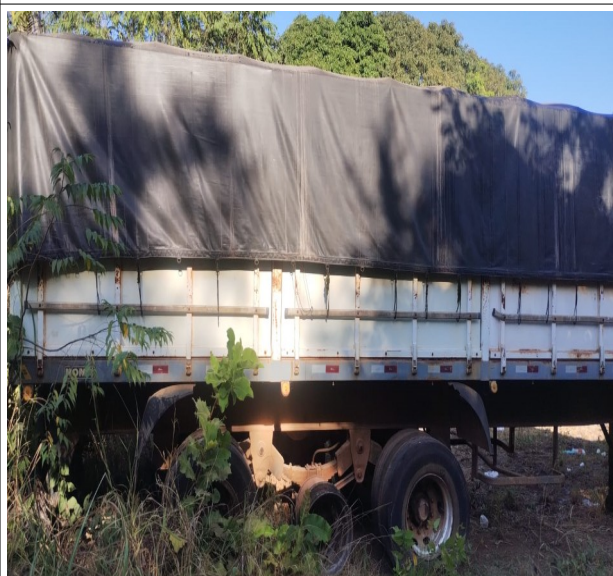
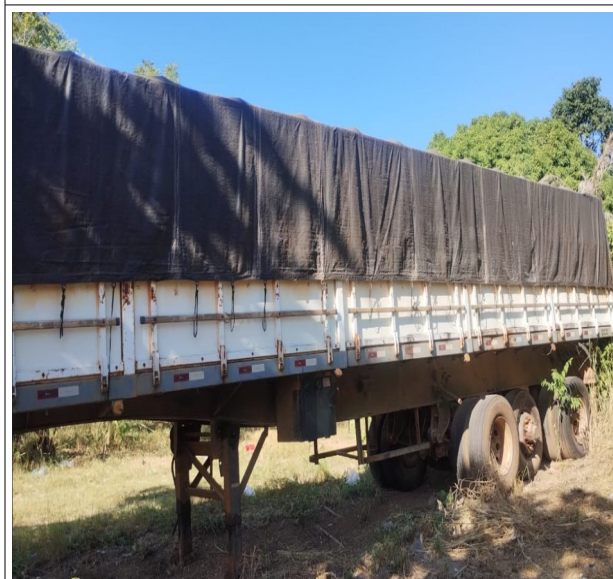
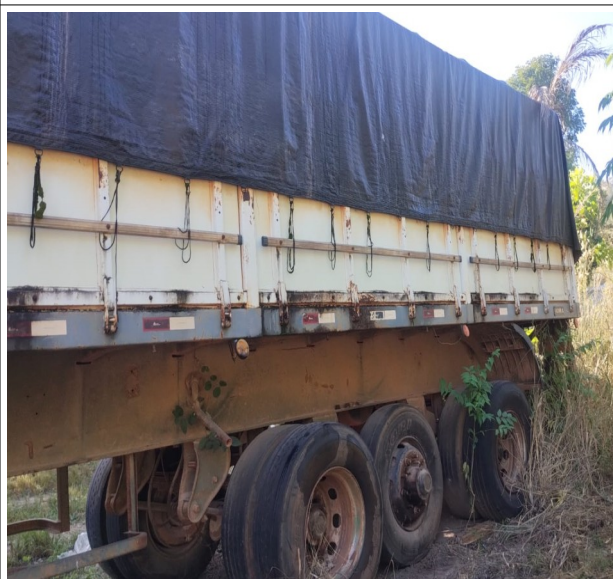
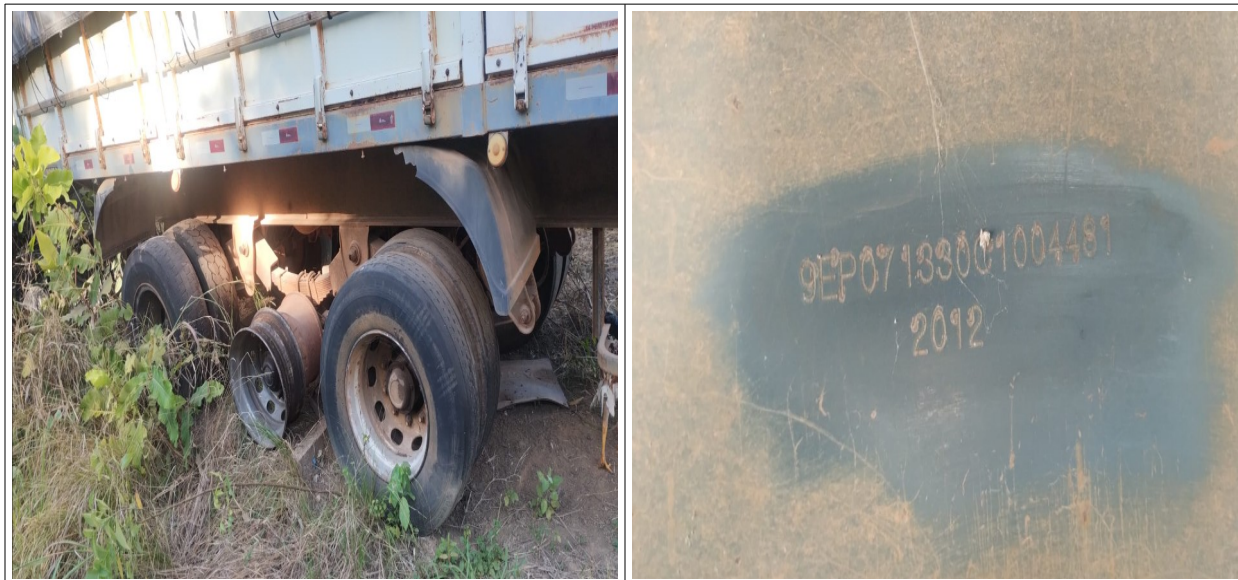
**FOTOS – PLACA: OBF-0937/MT.**

**DESCRIÇÃO COMPLEMENTAR:** Em suma, trata-se de semirreboque em ruim estado de conservação. Sua pintura está manchada, desbotada, descascada, com riscos e marcas de ferrugem. Seu para-choque dianteiro está avariado, assim como, lanternas, lona, carroceria e outros itens. Pneus e rodas em ruim estado de conservação. Entre os itens faltantes estão, chave de rodas, macaco, triângulo, pneus, roda traseira e pneu e roda de estepe.

- **Obs.:** Não foi constatado a condição de locomoção do bem em questão.
