SECRETARIA NACIONAL DE POLÍTICAS SOBRE DROGAS – SENAD. PROCESSO DE ALIENAÇÃO DE BENS Nº 08129.012428/2022-84 TERMO DE AVALIAÇÃO DE BENS

ORDEM DE SERVIÇO DE ALIENAÇÃO (OSA) Nº 1610/2023 DDA/CDA/CGGA/DGA/SENAD

DESCRIÇÃO: Motocicleta, marca/modelo: **HONDA/CG 125 TITAN ES**, ano fab./ano mod.: 2001/2001, cor: VERDE, **placa: KEO-0373/GO,** Chassi: 9C2JC30201R038158 e Renavam: 00754696197.

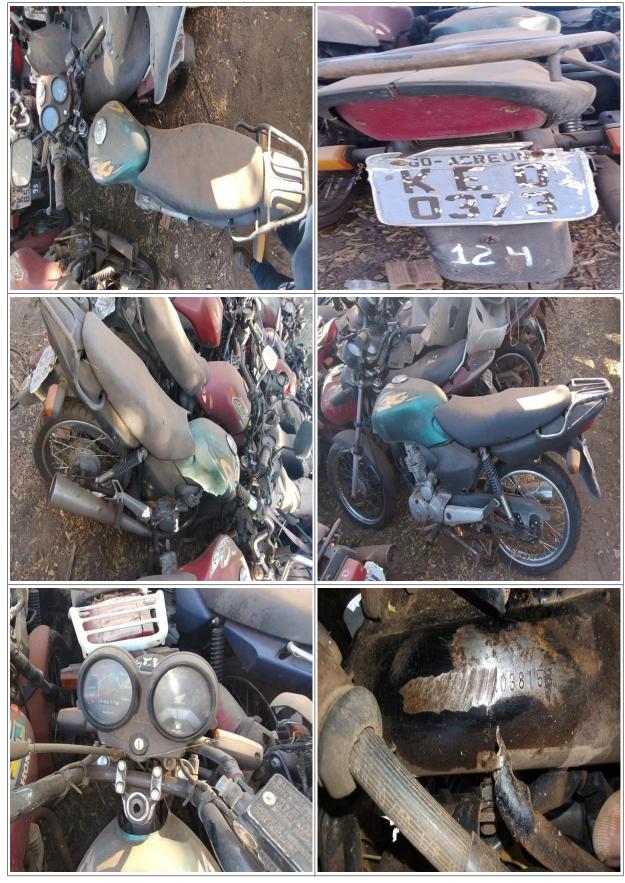
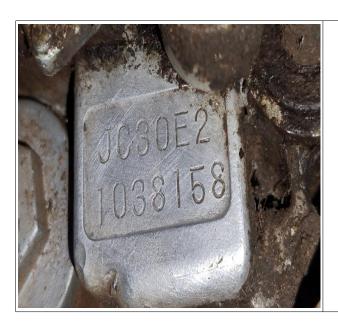
FOTOS - PLACA: KEO-0373/GO.

DESCRIÇÃO COMPLEMENTAR: Em suma, trata-se de <u>motocicleta em estado de sucata aproveitável e motor servível</u>, haja vista que seu número identificador (NIV) foi parcialmente suprimido. Do mais, a pintura da aludida motocicleta está manchada, desbotada, com riscos e marcas de ferrugem. Por sua vez, suas carenagens estão avariadas, assim como, bateria, banco, motor e outros itens. Pneus e rodas em ruim estado de conservação. Entre os itens faltantes estão, descanso central, jogo de ferramentas e chaves de ignição.

CIRCULÁVEL/SUCATA: Sucata aproveitável.
