## SECRETARIA NACIONAL DE POLÍTICAS SOBRE DROGAS – SENAD.

PROCESSO DE ALIENAÇÃO DE BENS Nº 08129.012428/2022-84

### TERMO DE AVALIAÇÃO DE BENS

**DESCRIÇÃO:** Automóvel, marca/modelo: **VW/VOYAGE CL 1.8**, ano fab./ano mod.: 1993/1994, cor: BEGE, **placas: KBC-9669/GO**, Chassi: 9BWZZZ30ZPP274668 e Renavam: 00615478786.

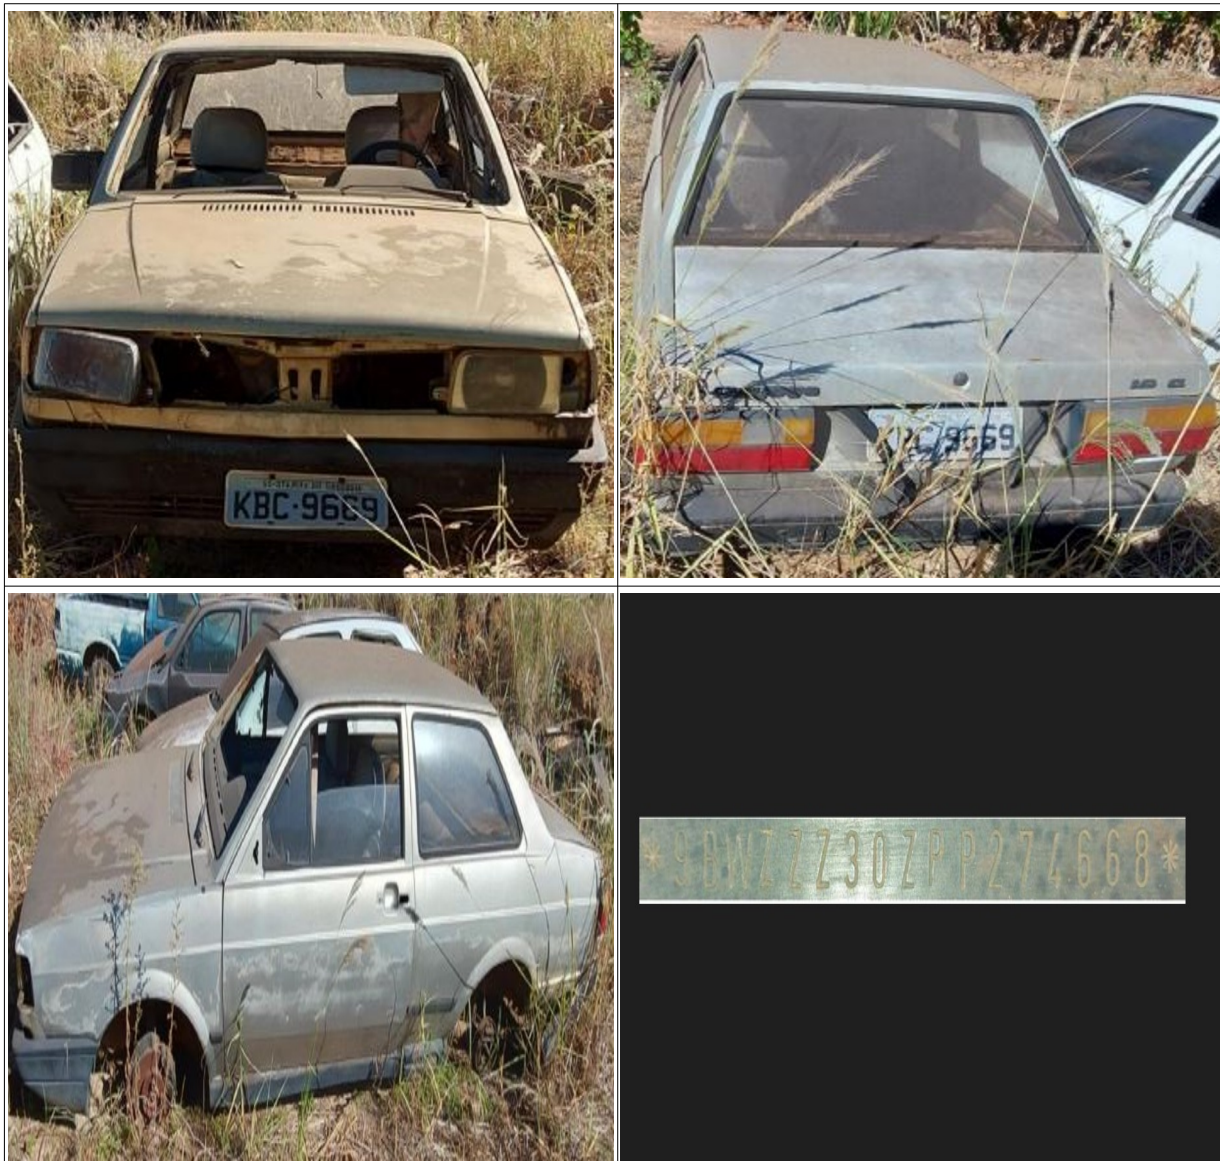
**FOTOS – PLACAS: KBC-9669/GO.**

**DESCRIÇÃO COMPLEMENTAR:** Em suma, trata-se de veículo em estado de sucata aproveitável, com motor inservível, haja vista seu atual estado de conservação e que, o mesmo encontra-se baixado perante o órgão competente. Sua pintura está machada, desbotada, com riscos e marcas de ferrugem. Seus para-choques estão avariados, assim como, faróis, capô, teto, retrovisor do lado direito, portas, tampa do porta-malas, vidros, lanternas, bancos, forração interna, pedais, volante, alavanca de marchas, painel de instrumentos, motor e demais itens. Entre os itens faltantes estão, para-brisa, retrovisor do lado esquerdo, chave de rodas, macaco, triângulo e pneus.

- **Obs.:** Veículo sem condições de funcionamento.

**CIRCULÁVEL/SUCATA:** Sucata aproveitável.
