TERMO DE AVALIAÇÃO DE BENS

PROCESSO DE ALIENAÇÃO DE BENS № 08129.012427/2022-30 ORDEM DE SERVIÇO DE ALIENAÇÃO (OSA) № 467/2025 DDA/CDA/CGGA/DGA/SENAD

- DESCRIÇÃO DETALHADA: Veículo automotor, Marca: MMC, Modelo: L200 4X4 GL, Placa: ALD3G30/MT, Município: Nova Ubiratã, Ano fabricação e modelo: 2001/2001, Cor: PRETA, Chassi: 93XJNK3401C111129, Motor: 4D56KD1472, RENAVAM: 00754567427.

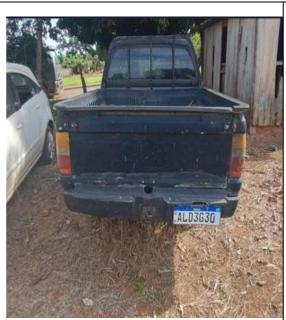
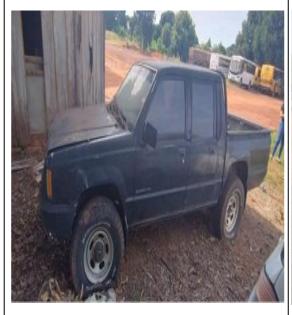
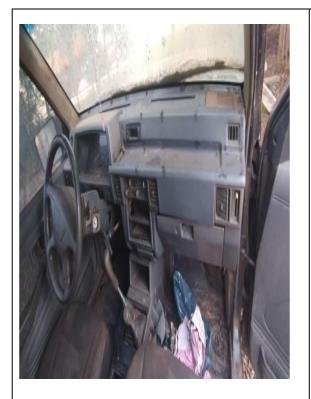
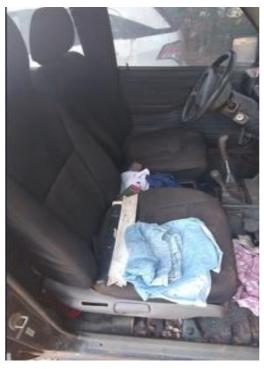
10. FOTOGRAFIAS DIGITAIS (REGISTRO FOTOGRÁFICO):

- 2. DESCRIÇÃO COMPLEMENTAR: O veículo se encontra em estado de conservação regular, com lataria e para-choque com desgastes aparentes, tendo avarias significativas na pintura, devido a exposição do tempo, Obs. Não foi possível constatar o funcionamento do veículo e demais funcionalidades da marca/modelo. Pequeno rachado na parte de baixo da caçamba, veículo sem o kit estepe.
