TERMO DE AVALIAÇÃO DE BENS

**PROCESSO DE ALIENAÇÃO DE BENS Nº 08084.002193/2025-29
ORDEM DE SERVIÇO DE ALIENAÇÃO (OSA) Nº 812/2025
DDA/CDA/CGGA/DGA/SENAD**

SEQUENCIAL 1

1. **DESCRIÇÃO DETALHADA:** Veículo Passageiro, marca HONDA, modelo C100 BIZ, ano de fabricação e modelo 2001/2001, placas JZH-1A44/MT, cor VERMELHA, Chassi 9C2HA07002R001543, motor HA07E-2001543 e Renavam 00773757619.

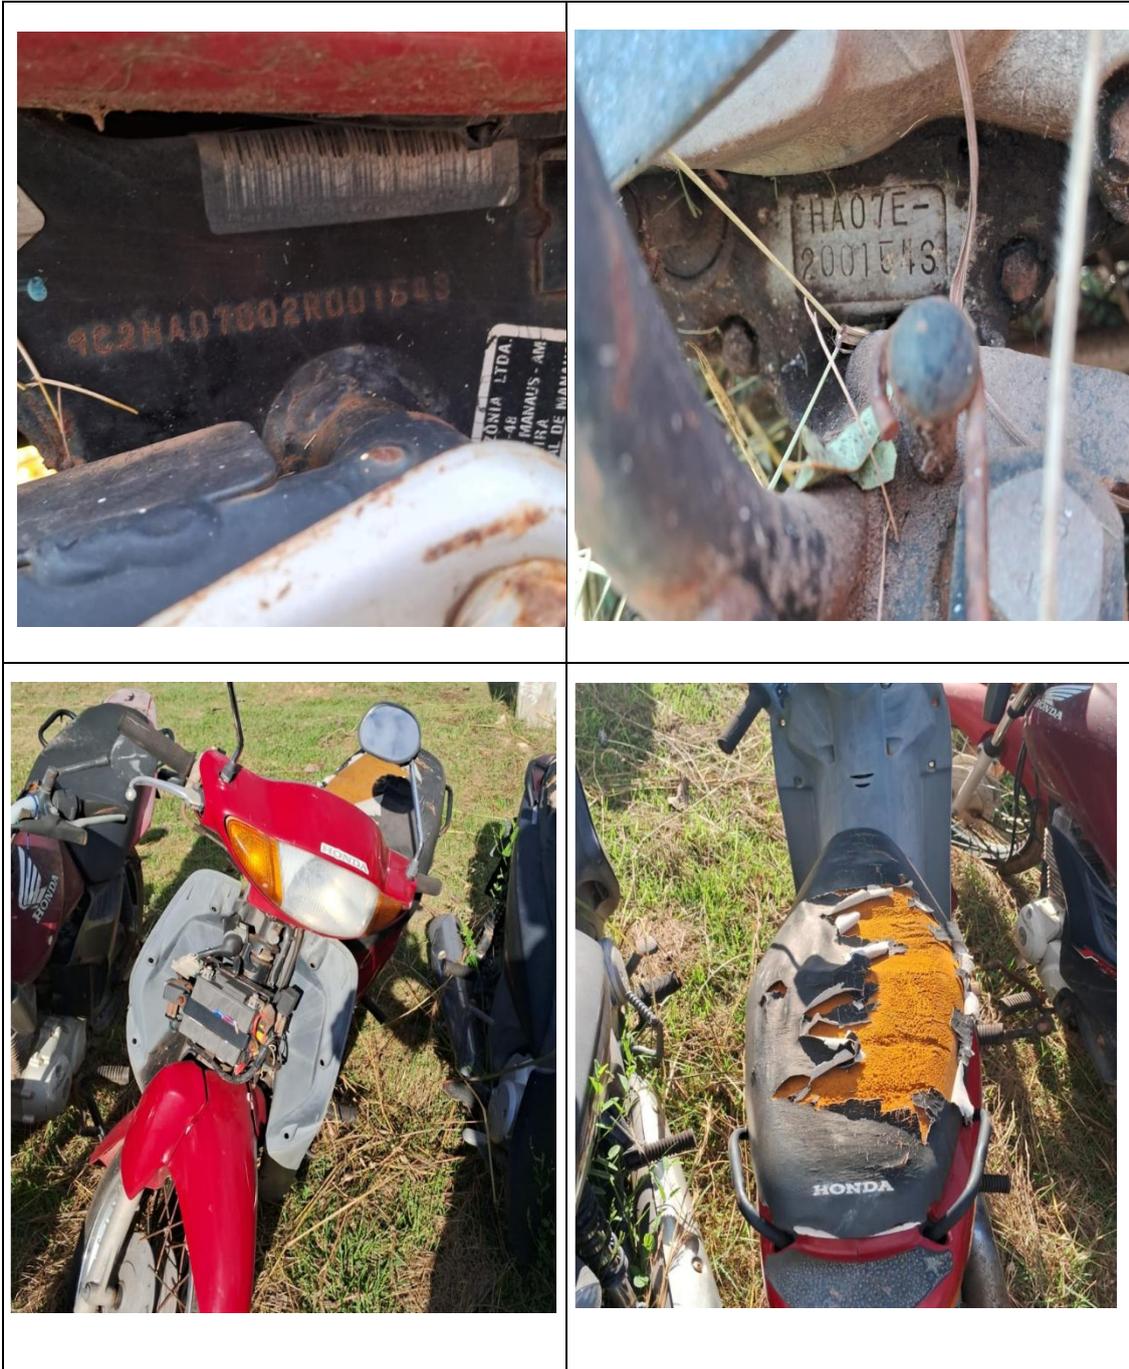
10. FOTOGRAFIAS DIGITAIS (REGISTRO FOTOGRÁFICO):

2. **DESCRIÇÃO COMPLEMENTAR:** O veículo se encontra em estado de conservação regular, com banco rasgado, faltando carenagem dianteira, rodas enferrujadas, sem chave. **Obs.** Não foi possível constatar o funcionamento do veículo e demais funcionalidades da marca/modelo.
