#### TERMO DE AVALIAÇÃO DE BENS

- DESCRIÇÃO DETALHADA: Veículo CAMIONETA, Marca: GM, Modelo: CORSA GL (CARROCERIA ABERTA), Placa: GRM-9403/MG, Município: Unai, Ano fabricação e modelo 1998/1998, Cor: PRATA, Chassi: 9BGSE80NWWC748926, Motor: JC0057303, RENAVAM: 702755826.

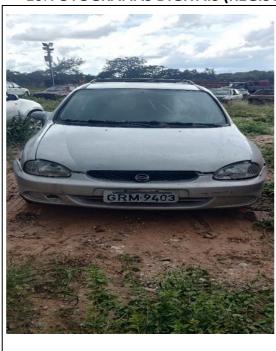
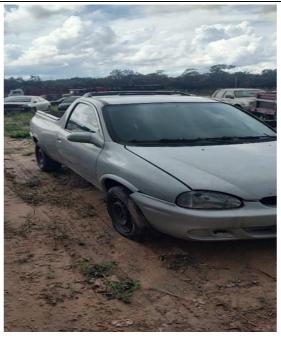
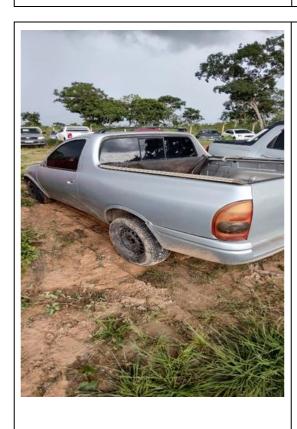
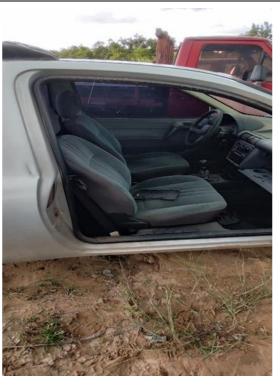
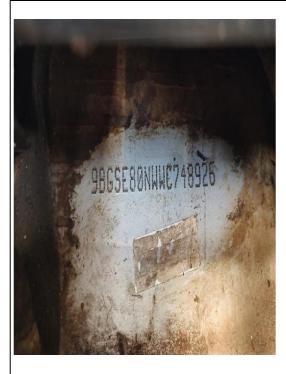
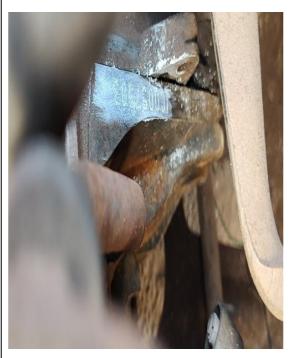
#### 10. FOTOGRAFIAS DIGITAIS (REGISTRO FOTOGRÁFICO):

- DESCRIÇÃO COMPLEMENTAR: Veículo em razoável estado de conservação. Parachoque dianteiro avariado, sem retrovisor lado esquerdo, faltando estepe, macaco, chave de roda e triangulo. Obs. Não foi possível constatar o funcionamento do veículo e demais funcionalidades da marca/modelo.
