## SECRETARIA NACIONAL DE POLÍTICAS SOBRE DROGAS – SENAD

### PROCESSO DE ALIENAÇÃO DE BENS Nº 08129.011878/2017-92

#### TERMO DE AVALIAÇÃO DE BENS

**DESCRIÇÃO:** Automóvel, marca/modelo: **FIAT/UNO**, ano fab./ano mod.: 2008/2008, cor: PRETA, **placas: DZZ1142/SP**, Chassi: 9BD15822A96206208 e Renavam: 00119734664.

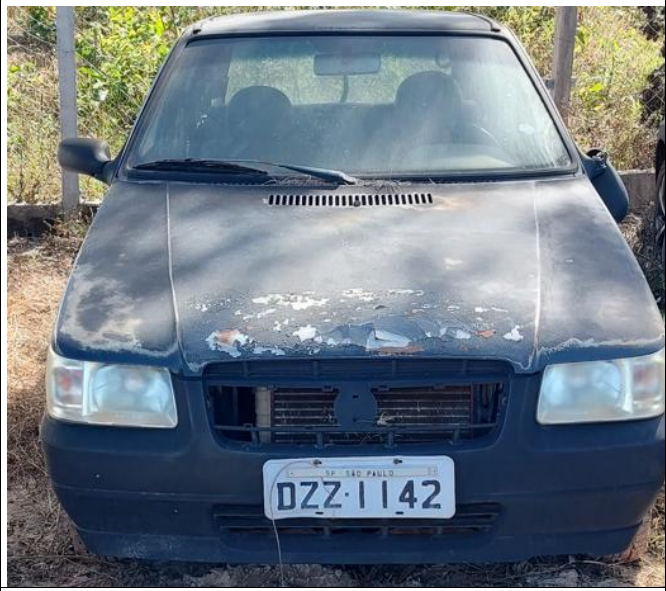
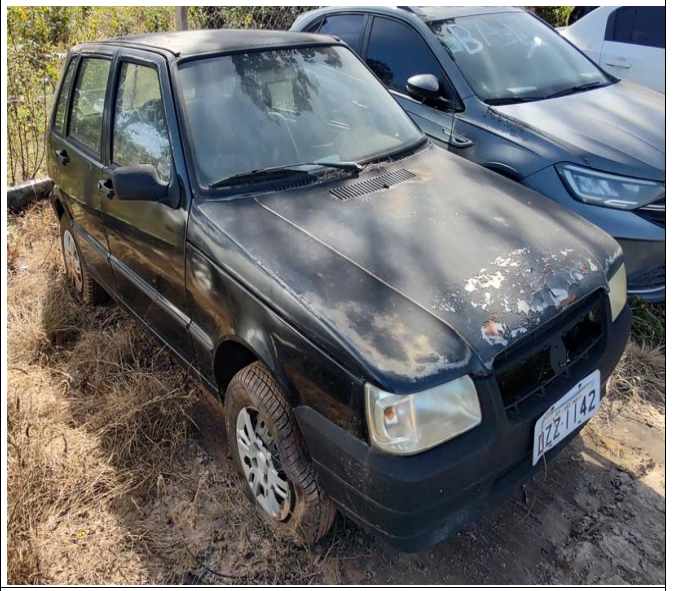
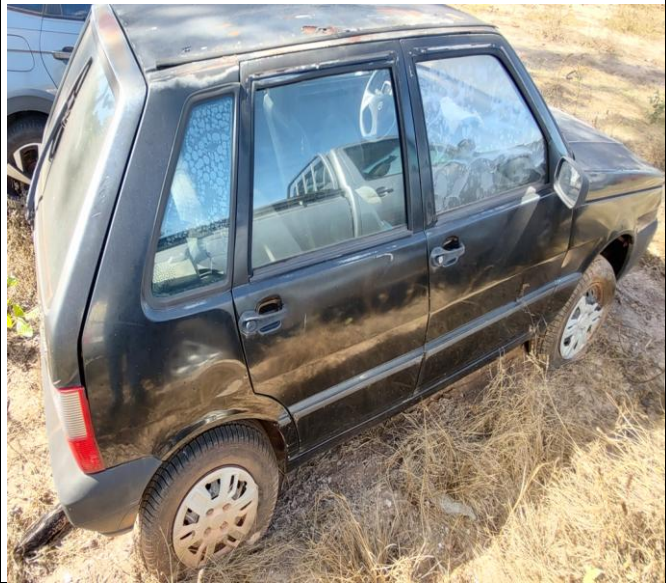
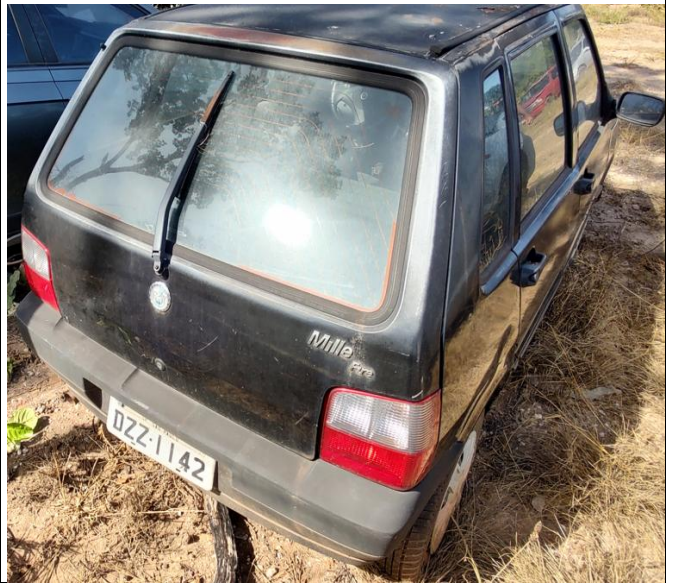
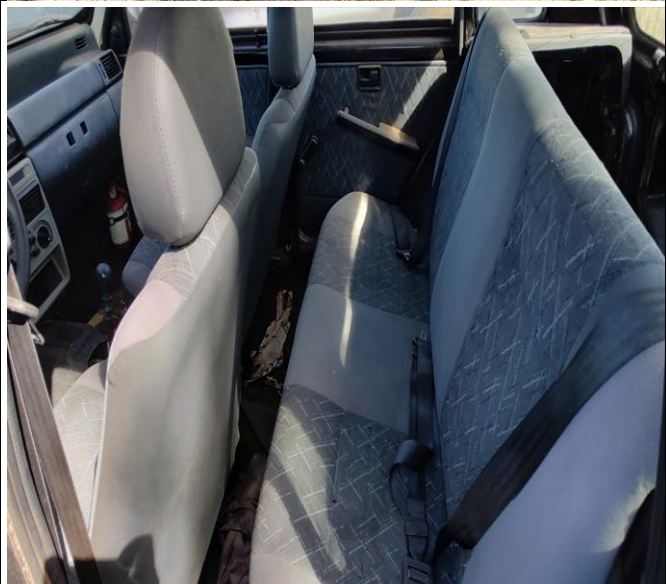
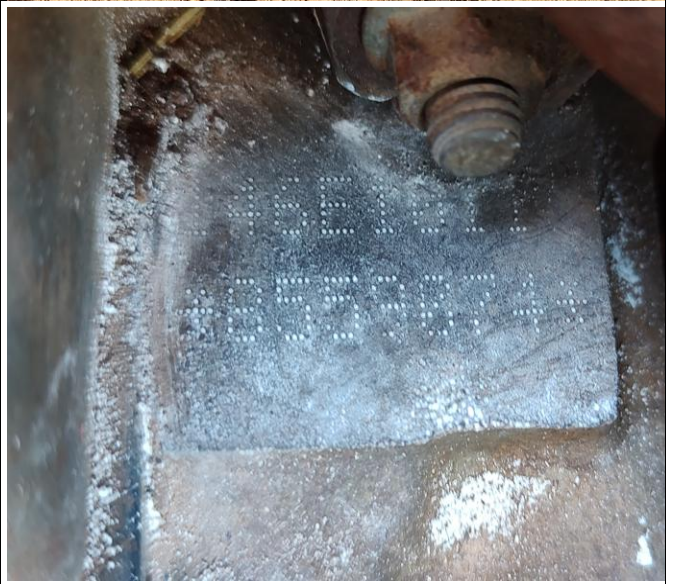
**DESCRIÇÃO COMPLEMENTAR:** O veículo encontra-se em estado de conservação regular, apresentando pintura, lataria e para-choque com desgastes aparentes decorrentes da exposição ao tempo, principalmente na parte do teto. A parte interna apresenta componentes em estado de conservação regular, com leves desgastes nos carpetes. **Obs:** não foi possível constatar o funcionamento do veículo e demais funcionalidades da marca/modelo. O teto do veículo apresenta a pintura queimada.

– **Obs.:** Veículo sem condições de funcionamento.
