**TERMO DE AVALIAÇÃO DE BENS**

**DESCRIÇÃO:** Automóvel, marca/modelo: **VW GOL 1.0**, ano fab./ano mod.: 2004/2004, cor: **PRETA**, placas: **KAL-7566/MT**, Chassi: 9BWCA05X05T063806 e Renavam: 00840816014.

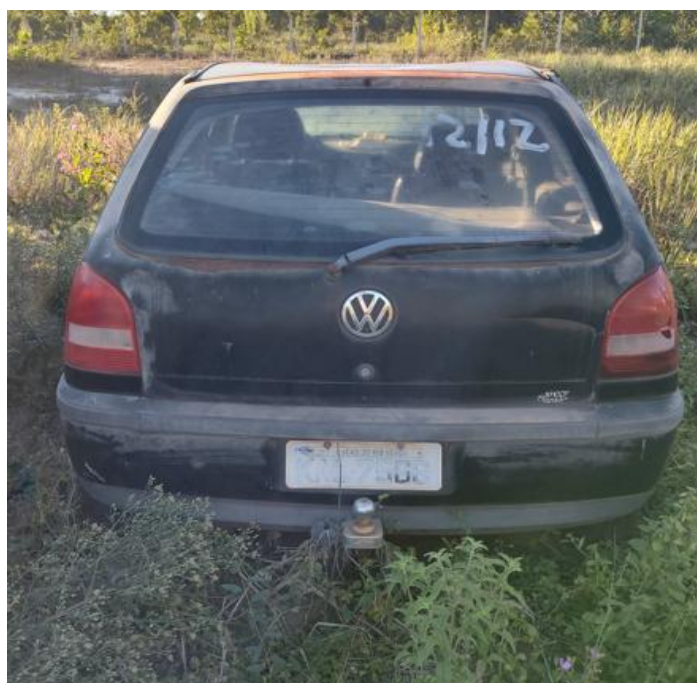
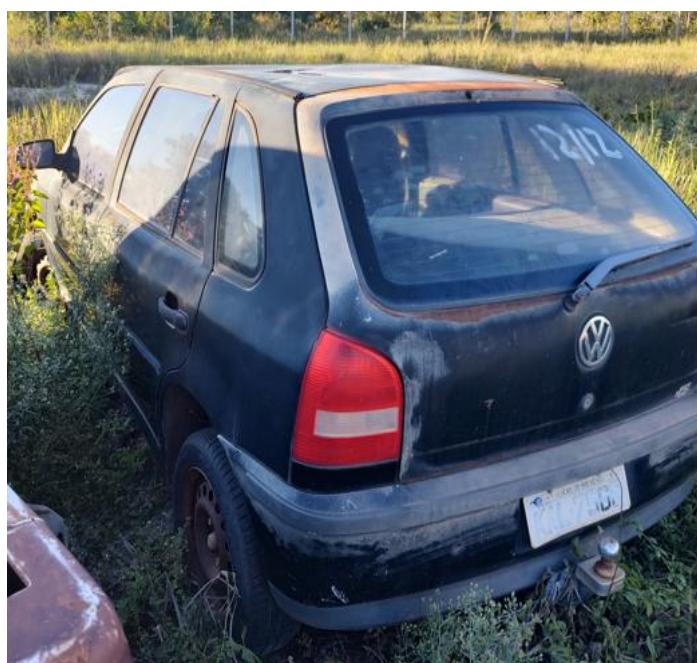
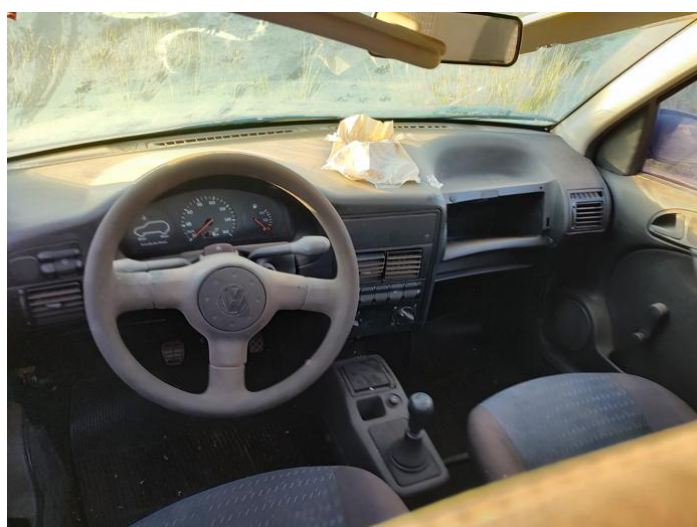
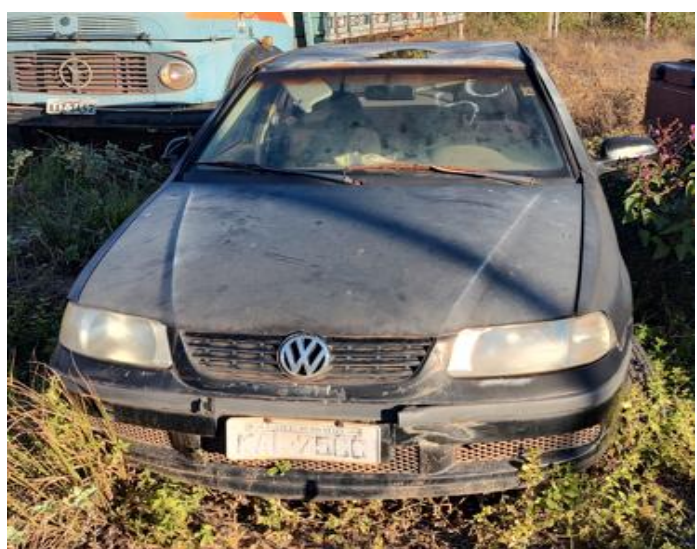
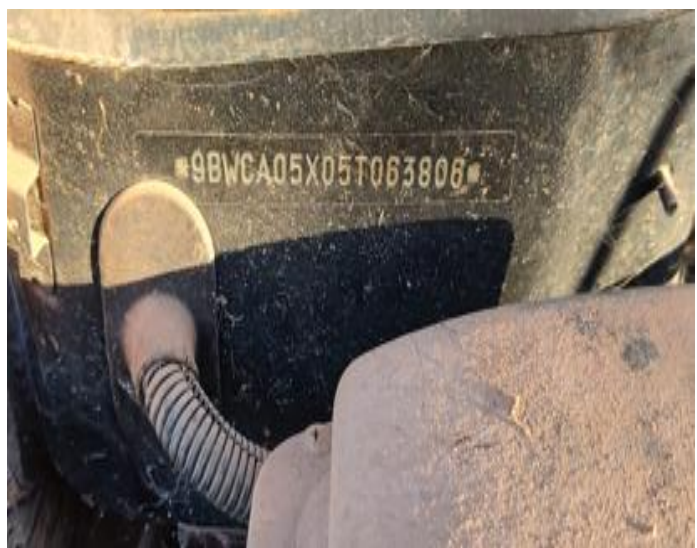
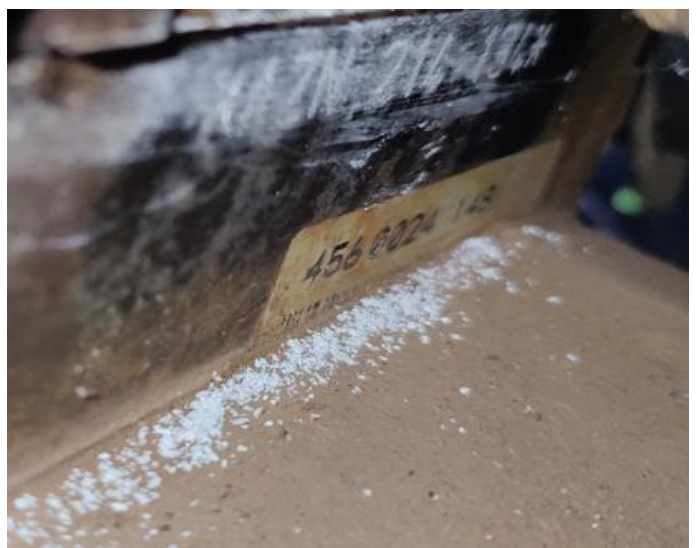
**DESCRIÇÃO COMPLEMENTAR:** Em suma, trata-se de veículo em ruim estado de conservação. Sua pintura está manchada, desbotada, com riscos e marcas de ferrugem. Bancos, forração interna, alavanca de marchas e demais itens com avarias. Veículo exposto ao tempo, o que justifica o seu estado atual. Bancos com estofados integros porém sujos, painéis com desgastes aparentes de uso.

**CIRCULÁVEL/SUCATA:** SUCATA APROVEITÁVEL.
