SECRETARIA NACIONAL DE POLÍTICAS SOBRE DROGAS – SENAD

PROCESSO DE ALIENAÇÃO DE BENS Nº 08129.012427/2022-30

TERMO DE AVALIAÇÃO DE BENS

DESCRIÇÃO: Automóvel, marca/modelo: **FIAT/PALIO FIRE**, ano fab./ano mod.: 2003/2004, cor: BRANCA, **placas: JZO-1692/MT**, Chassi: 9BD17103742390696 e Renavam: 00818866578.

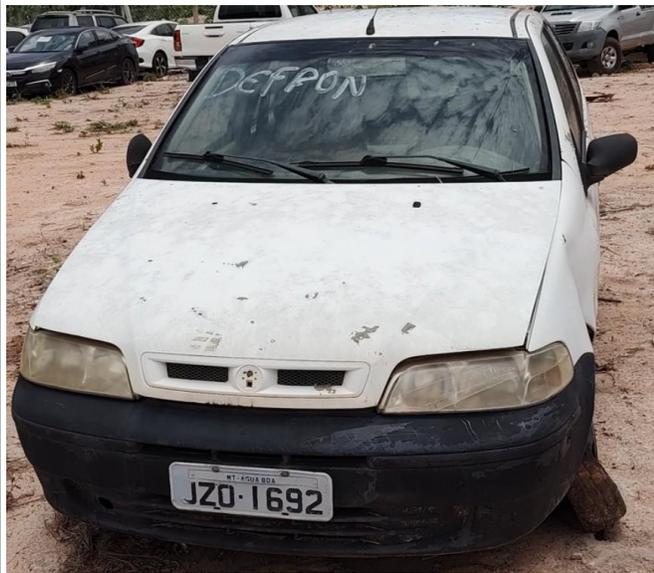
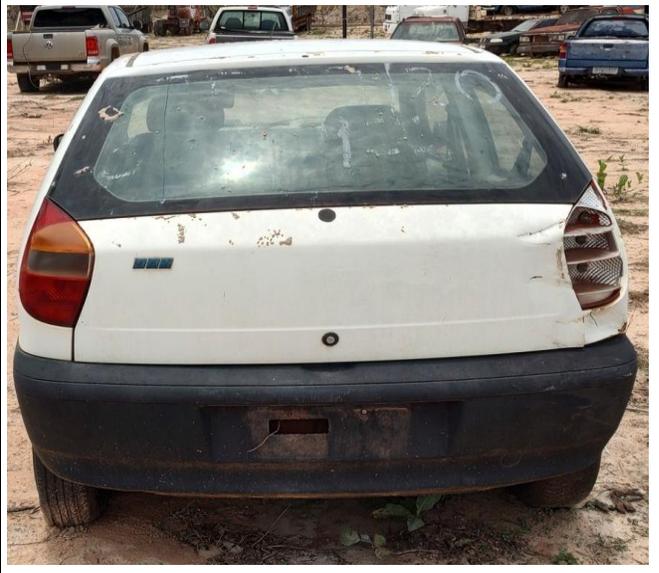
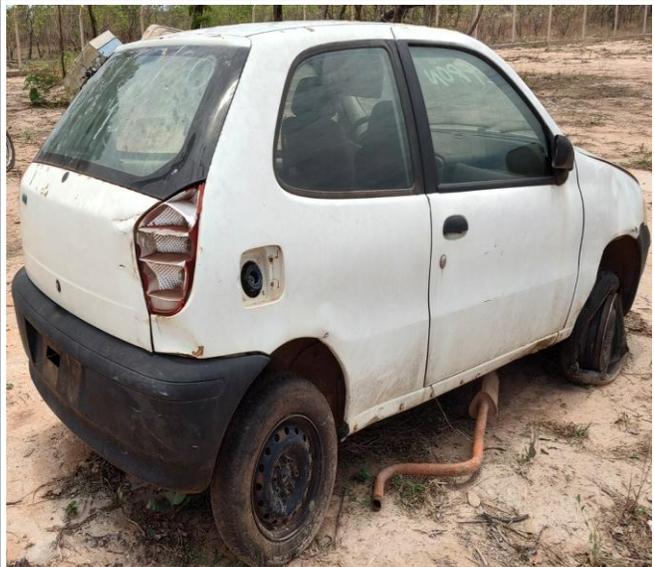
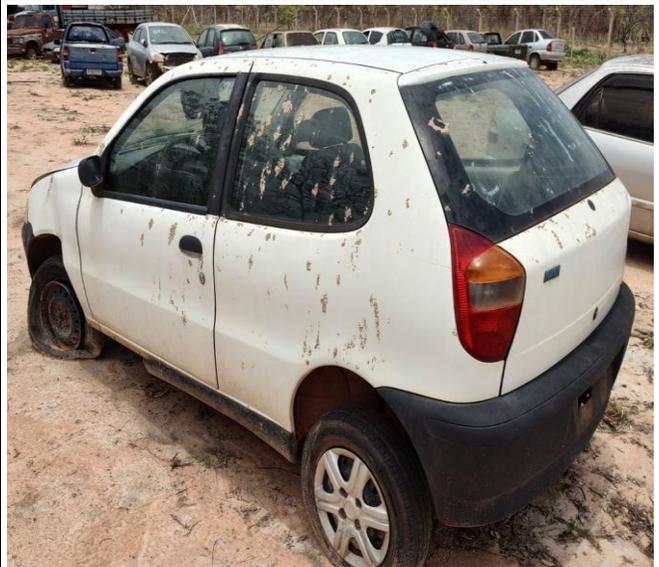
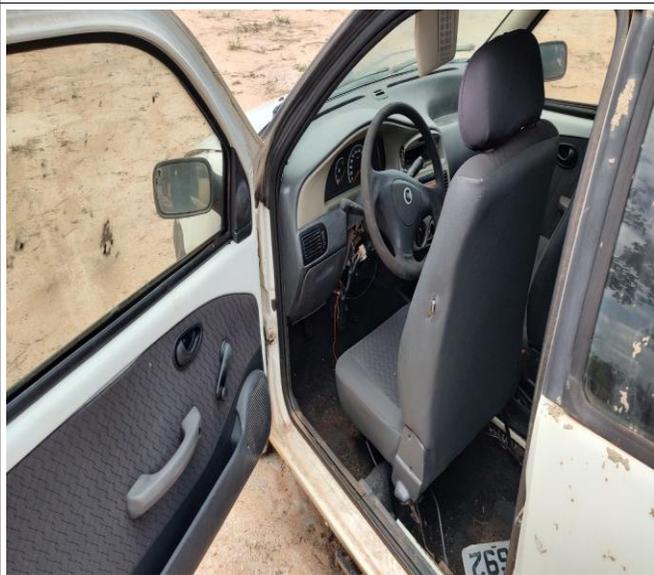
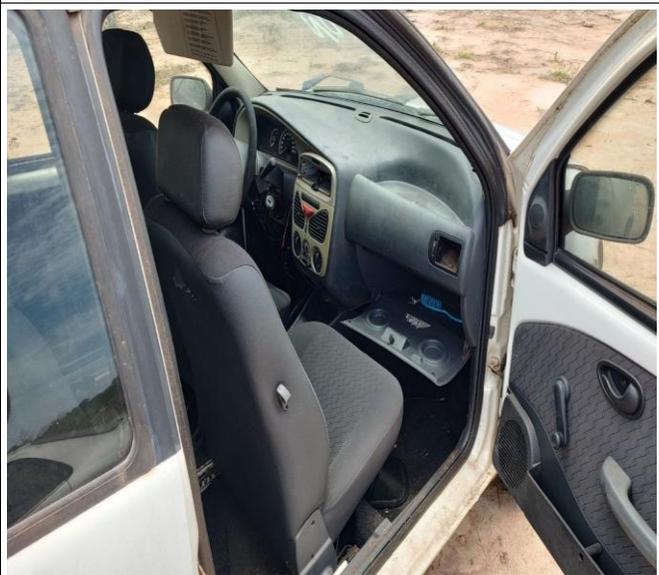
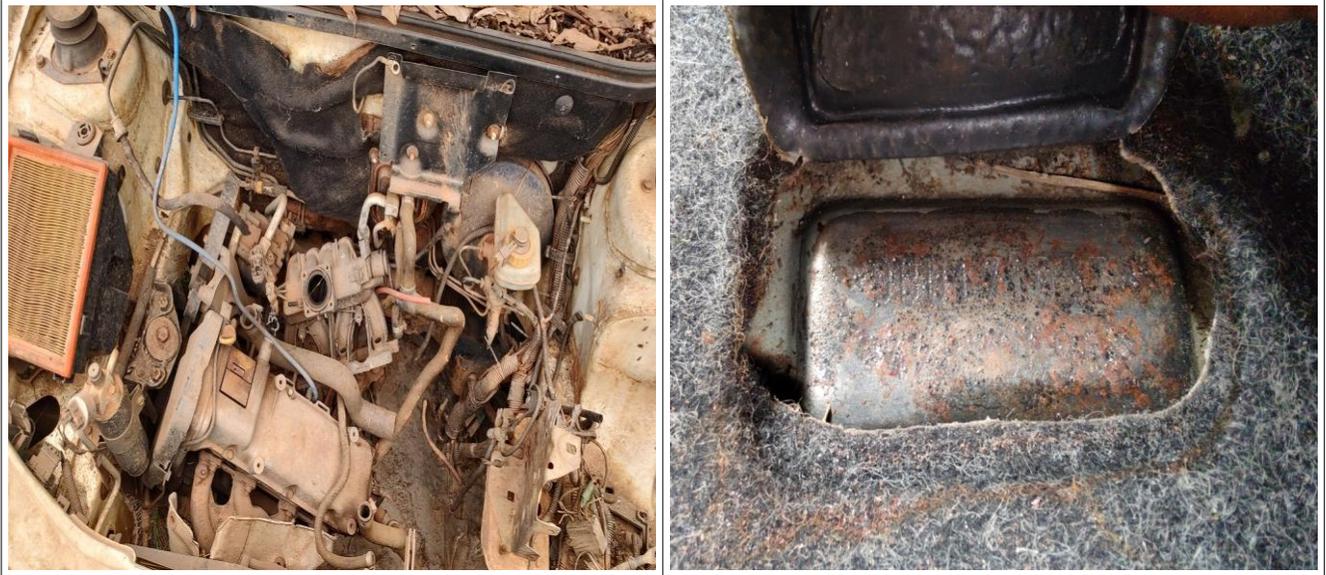
FOTOS – PLACAS: JZO-1692/MT.

DESCRIÇÃO COMPLEMENTAR: Em suma, trata-se de veículo em estado de sucata aproveitável com motor inservível, haja vista que não foi possível certificar seus números identificadores, pois os mesmos estão ilegíveis. A pintura do aludido bem está manchada, desbotada, com riscos e marcas de ferrugem. Por sua vez, seus faróis estão avariados, assim como, capô, teto, retrovisores, lanterna traseira do lado direito, bancos, forração interna, volante, alavanca de marchas, painel de instrumentos, motor e outros itens. Pneus em ruim estado de conservação. Entre os itens faltantes estão, partes do motor, chave de rodas, macaco, triângulo, pneu e roda de estepe.

– **Obs.:** Veículo sem condições de funcionamento.

CIRCULÁVEL/SUCATA: Sucata aproveitável.
