SECRETARIA NACIONAL DE POLÍTICAS SOBRE DROGAS – SENAD PROCESSO DE ALIENAÇÃO DE BENS Nº 08129.012427/2022-30 TERMO DE AVALIAÇÃO DE BENS

TERMO DE AVALIAÇÃO DE BENS

ORDEM DE SERVIÇO DE ALIENAÇÃO (OSA) Nº 1990/2023
DDA/CDA/CGGA/DGA/SENAD

1. **DESCRIÇÃO DETALHADA:** Veículo automotor, marca FIAT modelo STILO DUALOGIC, ano de fabricação e modelo 2008/2008, placas HIU9003/PI, cor prata, combustível ALCOO/GASOLINA, Motor, Chassi 9BD19241R83076302 e Renavam 00967877709.

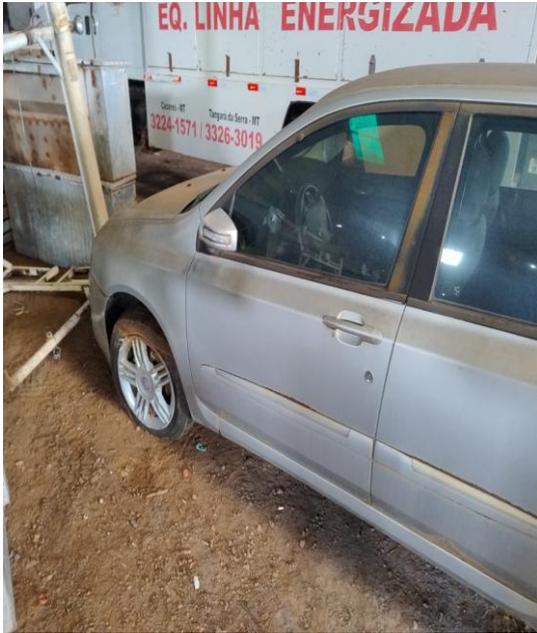
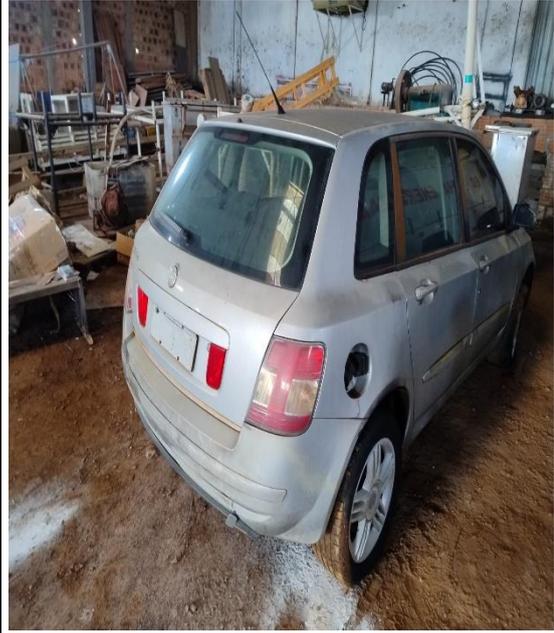
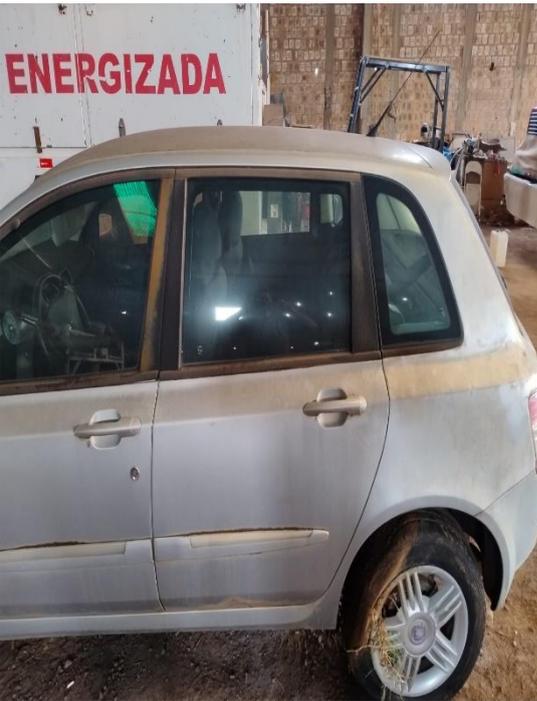
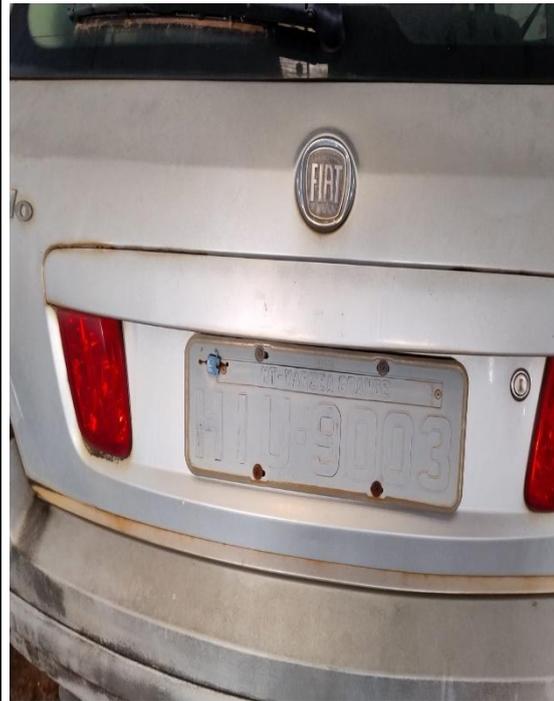
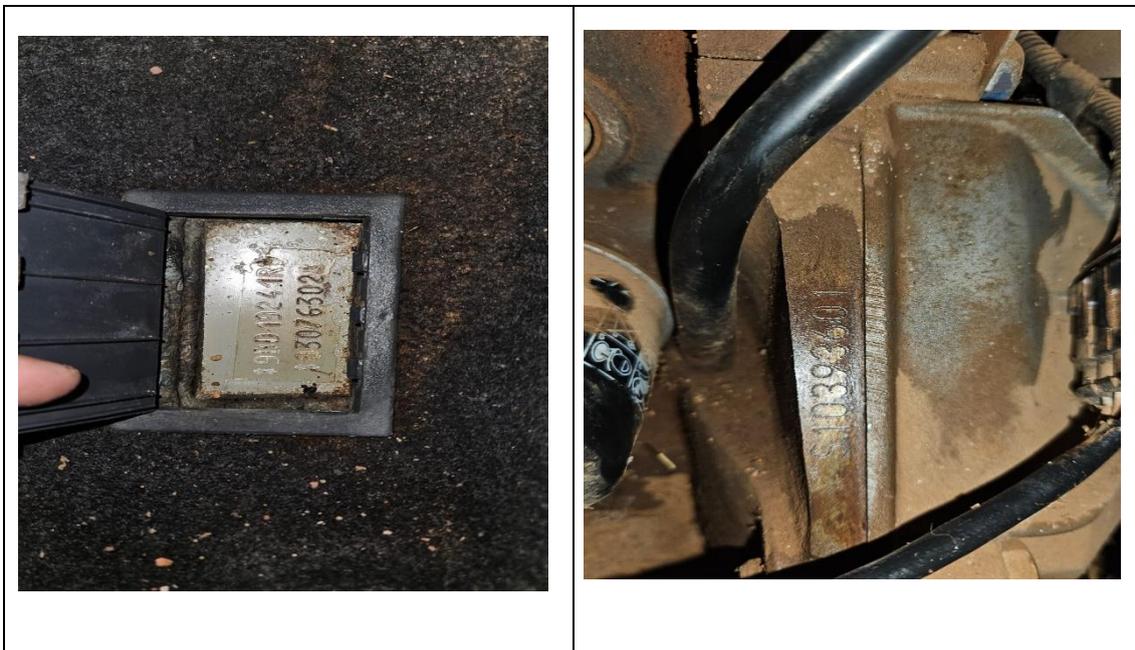
10. FOTOGRAFIAS DIGITAIS (REGISTRO FOTOGRÁFICO):

2. **DESCRIÇÃO COMPLEMENTAR:** O veículo se encontra em estado de conservação regular, com lataria e para choque com desgastes da exposição ao tempo, tendo avarias na pintura e alguns pontos de ferrugem, há um trincado no vidro dianteiro, veículo se encontra sem o kit estepe e sem a tampa de combustível, **Obs.** Não foi possível constatar o funcionamento do veículo e demais funcionalidades da marca/modelo.
