LAUDO N° 184/2024 – SETEC/SR/PF/MT

**LAUDO DE PERÍCIA CRIMINAL FEDERAL
(VEÍCULOS)**

Trata-se de 01 (um) de um automóvel da marca VOLKSWAGEN, modelo SAVEIRO 1.6 CS, em regular estado de conservação, pintura na cor prata, ano de fabricação/modelo 2011/2012, de fabricação nacional, utilizando álcool/gasolina como combustível, ostentando placa de licença dianteira NRP6351-Campo Grande/MS (Figura 1).

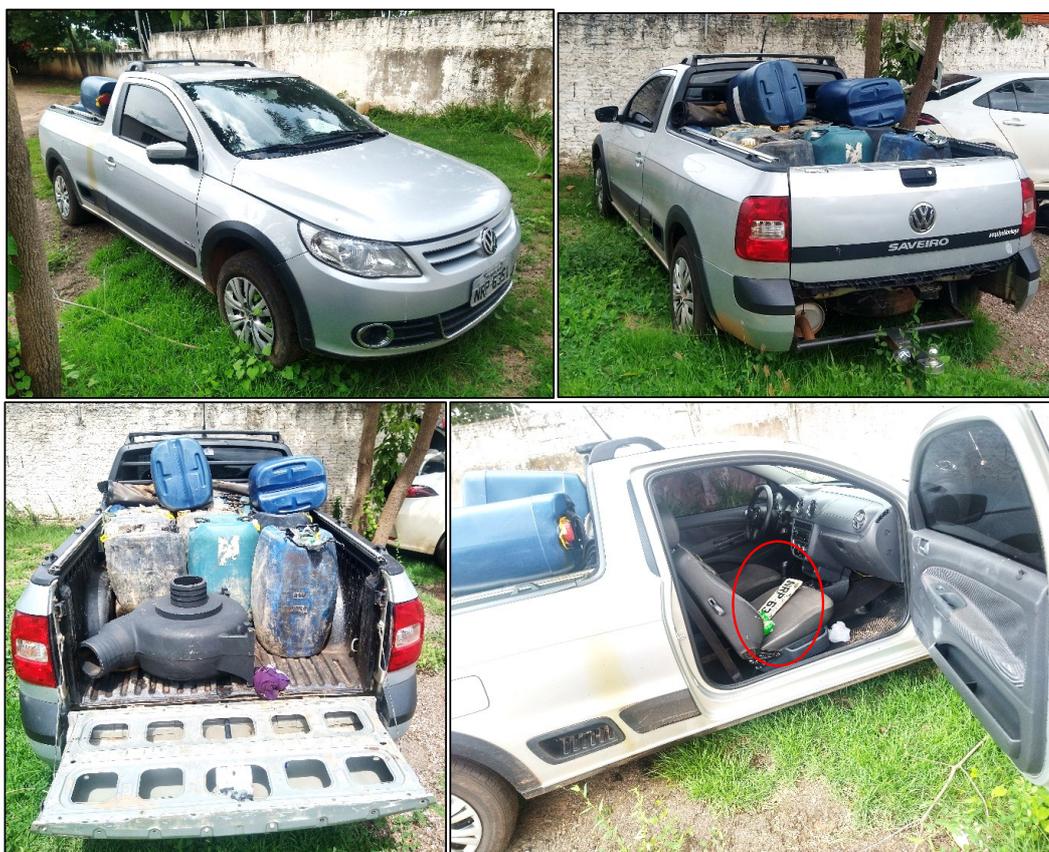
Figura 1 – Ilustra o veículo examinado.

¹ O veículo ostentava apenas a placa dianteira, porém, conforme ilustrado na figura 1 (elipse vermelha), a placa traseira estava no interior do veículo.

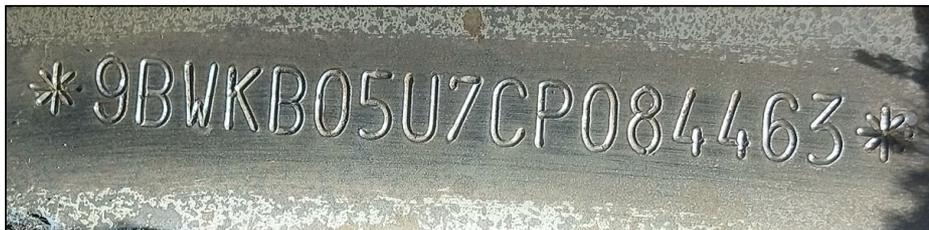
- Hodômetro: Digital, marcando 149.624 km no momento do exame;
- Placa ostentada: NRP6351-Campo Grande/MS¹;
- Número de Identificação Veicular (NIV)²: 9BWKB05U7CP084463, gravado no assoalho, compatível com o cadastro no banco de dados do RENAVAM para a placa afixada ao veículo, sem evidências de adulteração (Figura 2).

Figura 2 – Número de Identificação Veicular (NIV) do veículo examinado.

Não foram encontrados vestígios de adulteração no Número de Identificação

Veicular (NIV) do veículo examinado, sendo o mesmo compatível com o banco de dados do RENAVAM para a placa afixada no veículo.

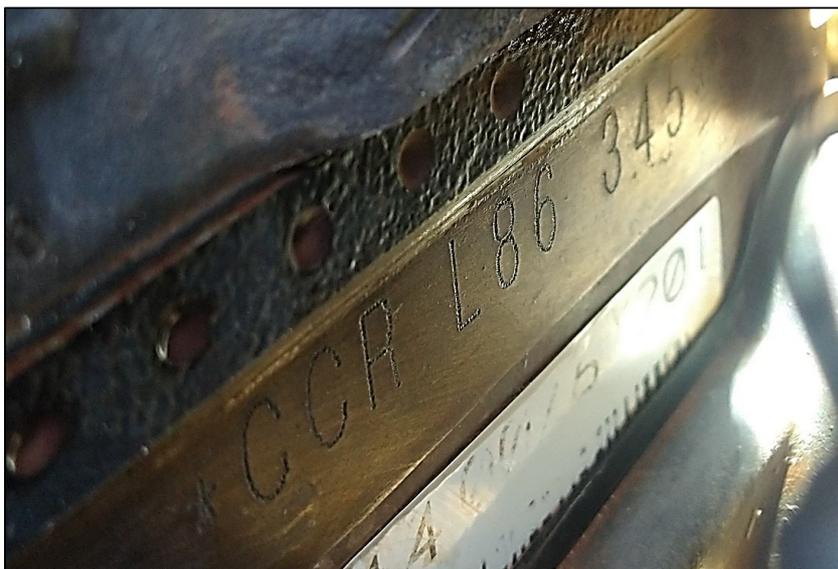
- No bloco do motor foi encontrada a numeração CCRL86345 (Figura 3), sem evidências de adulteração, compatível com o cadastro no banco de dados do RENAVAM para a placa NRP6351 afixada ao veículo.

Figura 3 – Número do motor sem indícios de adulteração.
